Zamawiający:
Muzeum Narodowe w Kielcach
Plac Zamkowy 1
Kielce

Wykonawca:
RADICAL
05-220 Zielonka
Wolności 2/24/14

Protokół z wykonanych prac

Prace związane z regeneracją studni na terenie Muzeum Narodowego w Kielcach zostały przeprowadzone w dniu 18.11.2008r.

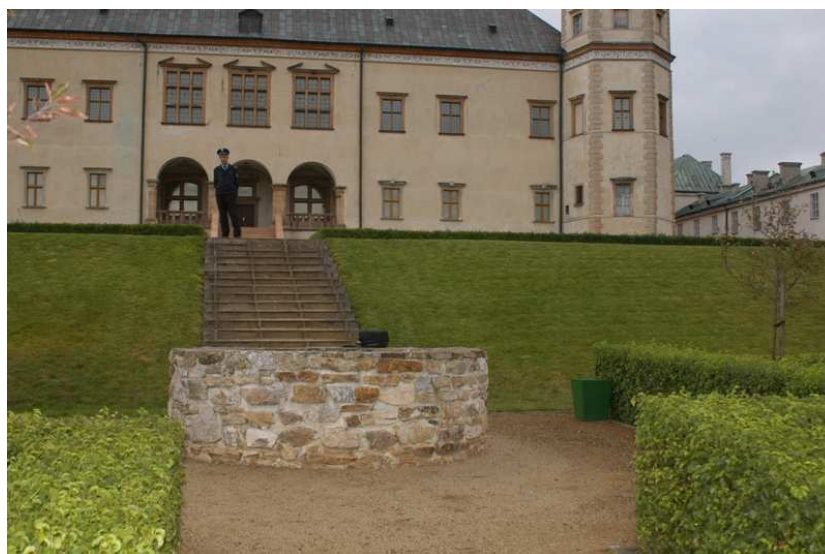
Fot.1. Widok studni z zewnątrz.

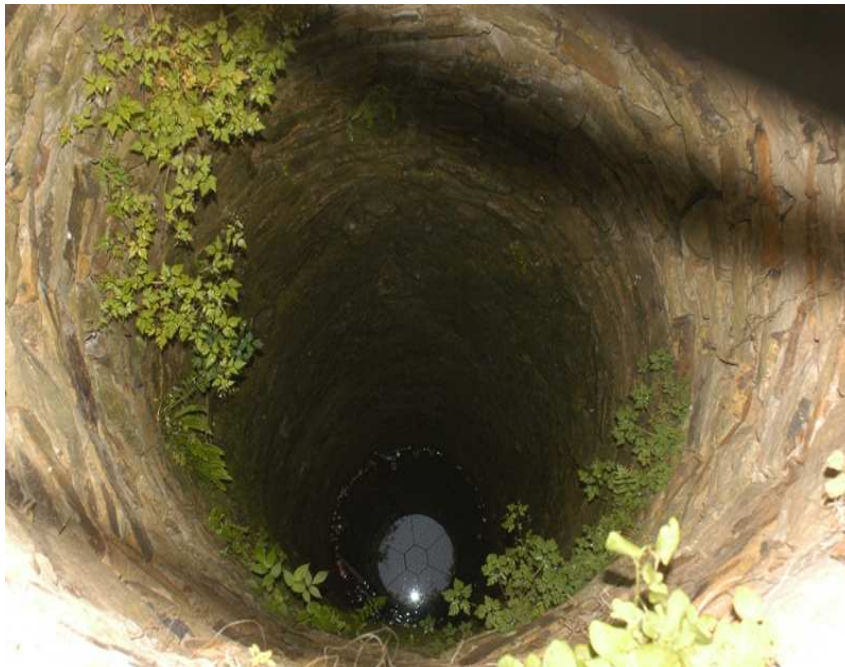
Fot.2. Widok studni wewnątrz przed podjęciem zabiegów regeneracyjnych.

6. Usunięcie roślinności ze ścian studni.

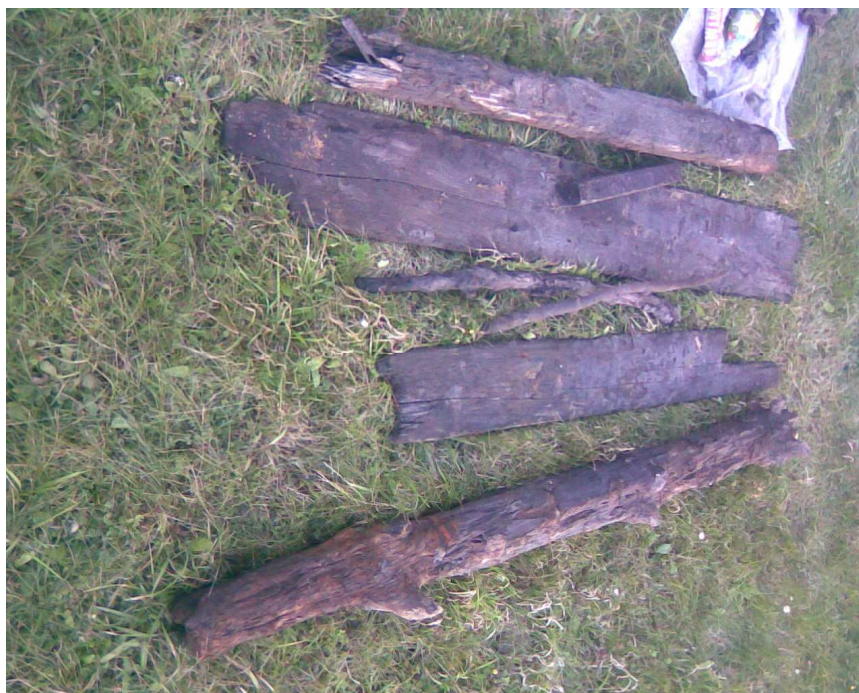
Na dnie studni znajdowały zanieczyszczenia przedstawione na poniższych fotografiach:

Fot.3. Widok kłód drewnianych ewakuowanych ze studni.

- oczyszczono ściany wewnętrzne studni z roślinności,
- usunięto zanieczyszczenia w postaci kłód drewna, butelek, puszek, itp.
- zanieczyszczenia wywieziono poza teren muzeum.

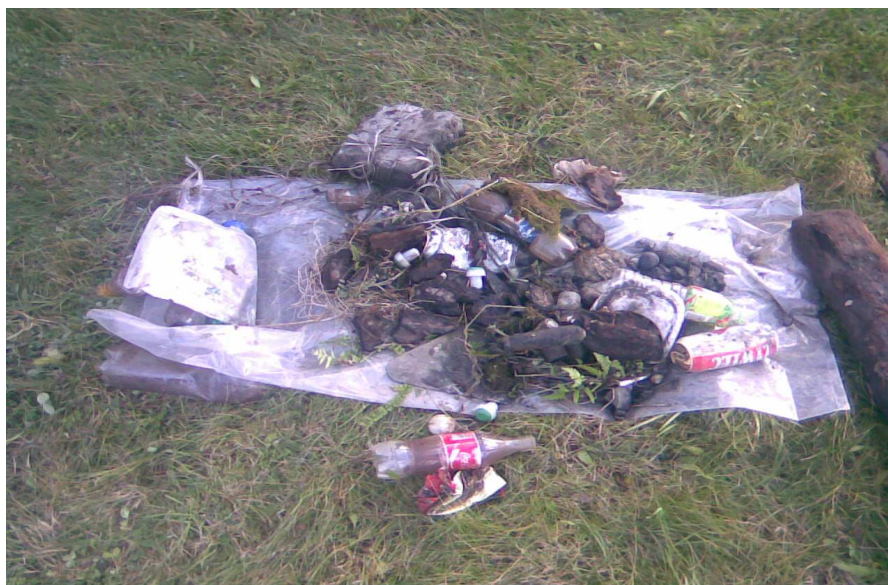
Fot.4. Widok pozostałych zanieczyszczeń znajdujących się na dnie studni.

Ponadto na dnie studni znajdowały się kamienie wielkości do ok. 0,50m , których ewakuacja na zewnątrz ze względu na ich wielkość i masę niemożliwa.
