1. Obiekt

MŁYN

2. Czas powstania  
1853 r.

3. Miejscowość  
PARSZÓW

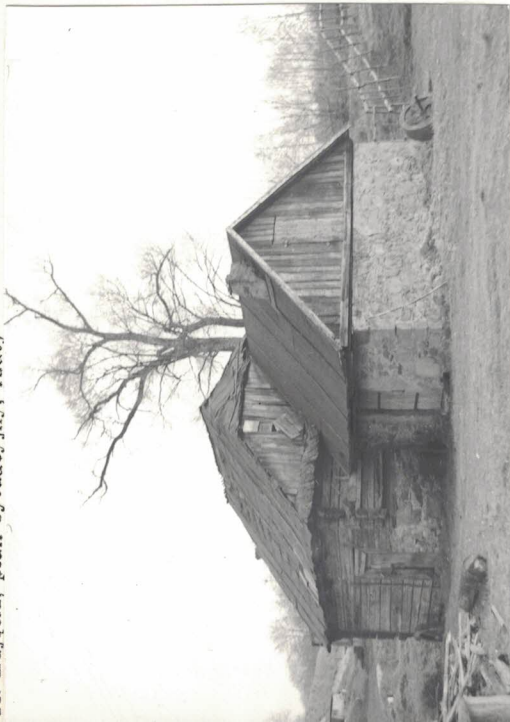
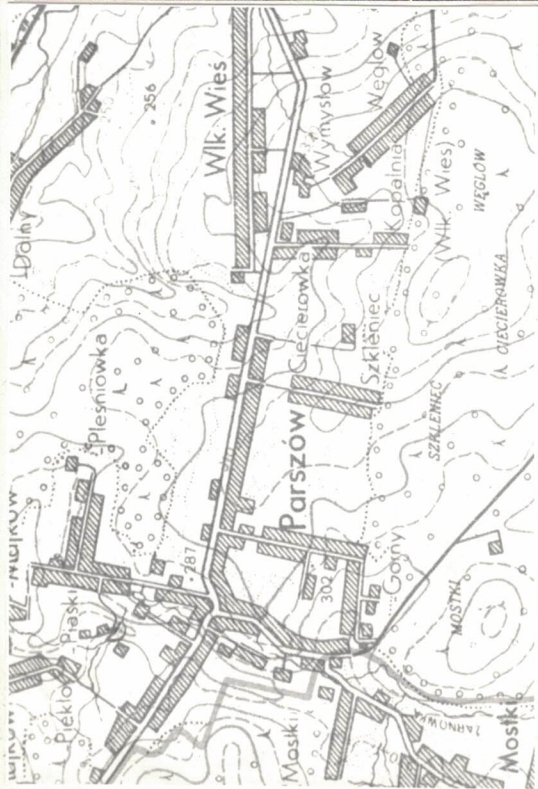
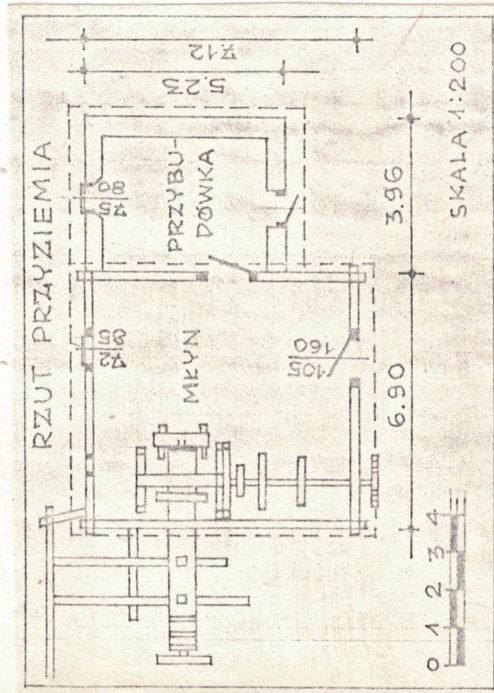
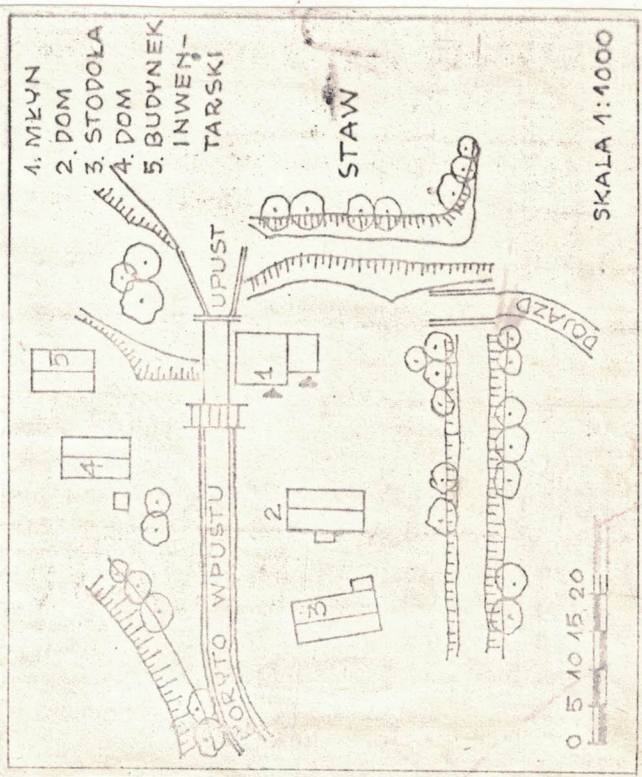
11. Zdjęcia, plan sytuacyjny, rzuty

Stan techniczny obiektu podczas rozbioru, przedstawiał się następująco. W ścianach dolne belki były zawilgocone i spróchniałe. Drewno było porażone przez owady. Pogródki były zupełnie zniszczone. Brak było koka - tylko zachował się wał. Urządzenia napędowe, pojemniki, kamienie młyńskie z obudową - były zdementowane. Urządzenia wodne zewnętrzne, były zniszczone w ok. 80%.
