OBIEKT: BUDYNEK CENTRUM KSZTAŁCENIA ZAWODOWEGO I USTAWICZNEGO
W SKARŻYSKU-KAMIENNEJ UL. LEGIONÓW 124

TEMAT: EKSPERTYZA TECHNICZNA
konstrukcyjna
w celu określenia stanu faktycznego oraz stworzenia wytycznych
projektowych
dla remontu istniejącej konstrukcji stropu nad piwnicą pod
pomieszczeniami biblioteki

EKSPERTYZA TECHNICZNA

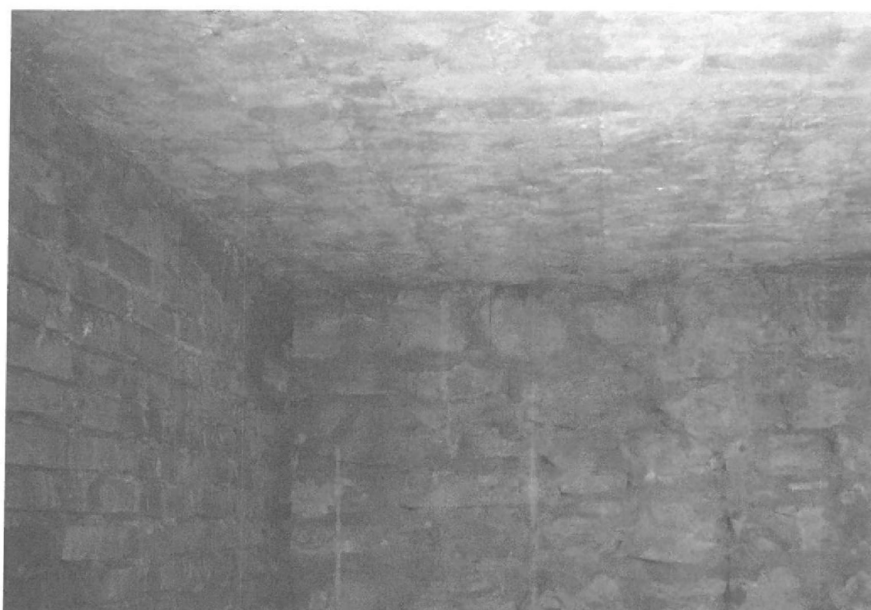
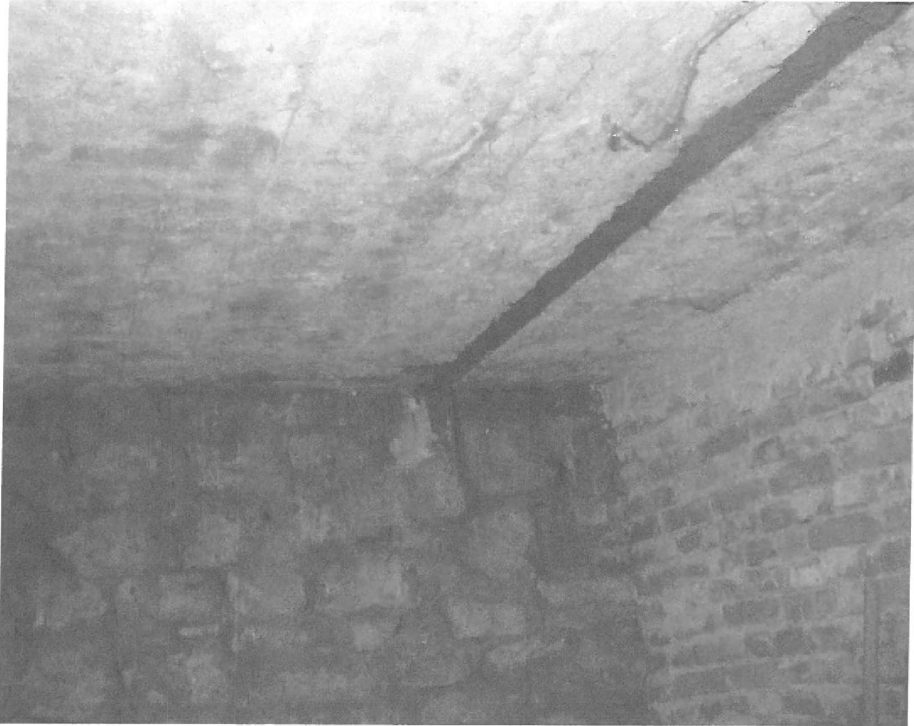
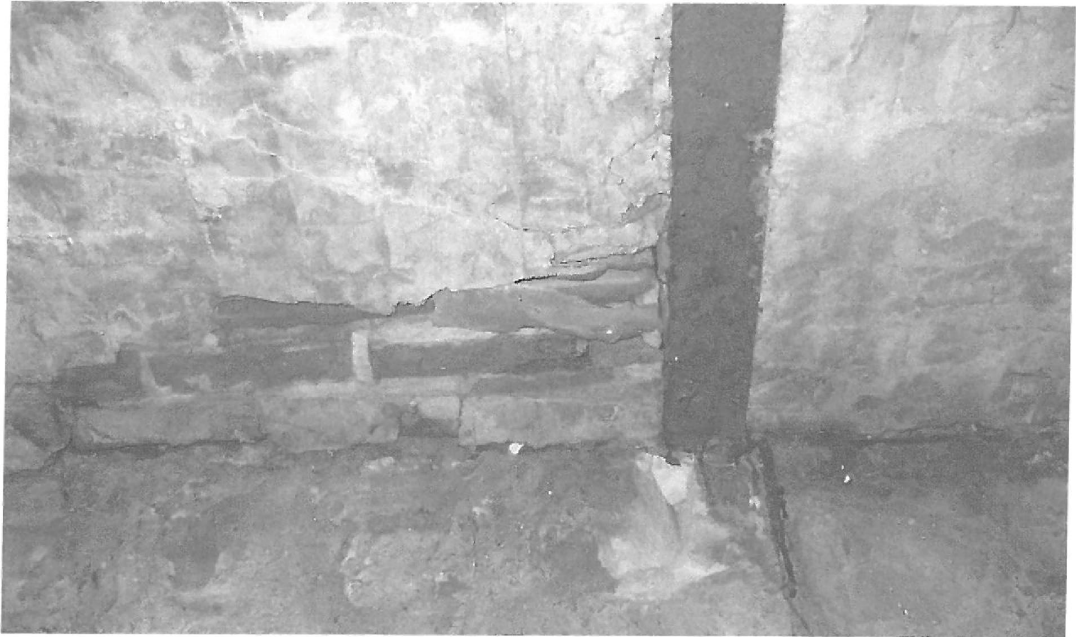
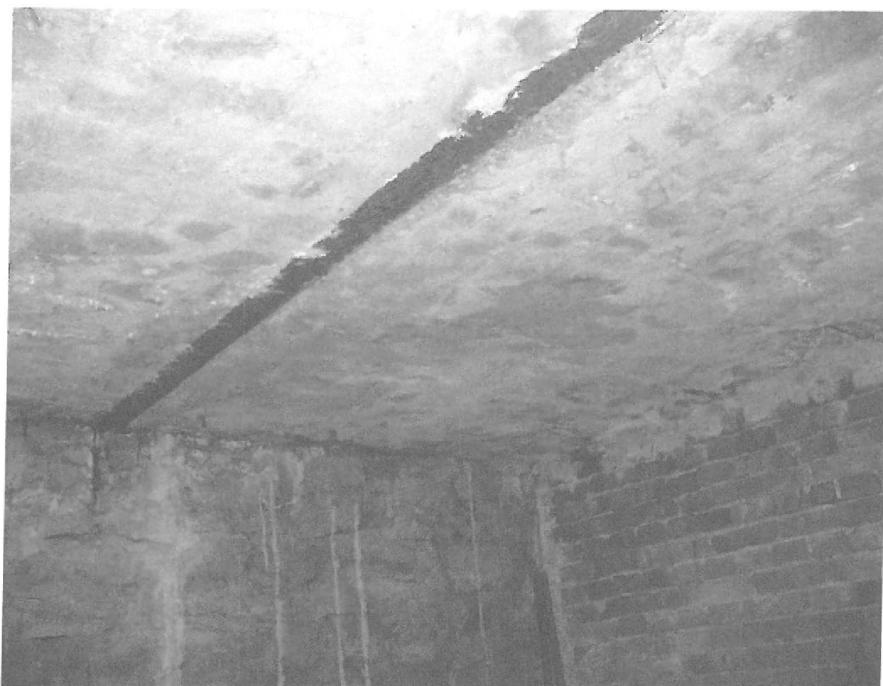
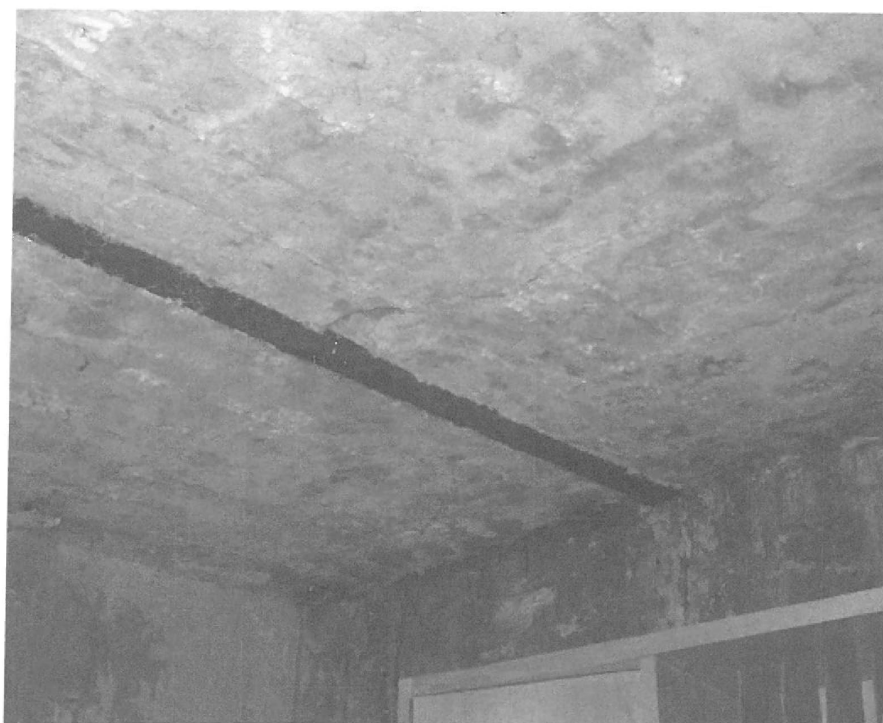
Strop nad piwnicami posiada wyraźne ślady zużycia eksploatacyjnego i należy go naprawić, widoczne są miejscowe ubytki fragmentów cegieł w płytach, liczne zawilgocenia, miejscowe rysy płyt ceglanych, korozja belek stalowych.

Na powierzchni stropu (sufit) w pomieszczeniach piwnicznych pod biblioteką stwierdzono liczne uszkodzenia takie jak korozja stopek belek, odpadnięcia tynku, ubytki wgłębne cegieł wypełniających płytę stropową. Przyczyną powyższego jest to, że pomieszczenia piwniczne nie były ogrzewane i w sposób dostateczny konserwowane na bieżąco,

(piwnica) uszkodzenia

stropy i ściany

Wszystkie stropy nad pomieszczeniami piwnicznymi należy oczyścić z zanieczyszczeń i zabrudzeń oraz z części znacznie spękanych i odpadających. W stropach posiadających obluźwane części cegieł należy usunąć uszkodzone fragmenty cegieł stropu, a następnie oczyścić otwory z pozostałości zaprawy. W miejscu wykonywanych napraw i wymiany elementów stropu należy wykonać podparcia stropu. Należy również skuć tynki wszystkich stropów nad piwnicami posiadające znaczne spęknięcia i uszkodzenia oraz w miejscach braku ich dostatecznego połączenia z istniejącą konstrukcją stropu. Należy wykonać oczyszczenie wszystkich widocznych części stalowych stropu Kleina za pomocą szczotek drucianych i następnie preparatów chemicznych.

Po wykonanych pracach przygotowawczych możemy przystąpić do naprawy stropów ceglanych nad piwnicami. Aby wykonać naprawę uszkodzonych części stropu należy w tych miejscach uzupełnić brakujący element stropu z cegły ceramicznej pełnej poprzez wklejenie go na zaprawę cementowo-wapienną. Najpierw należy w niniejszy otwór „narzucić” zaprawę cementowo-wapiennej M10 za pomocą kielni, a następnie należy wciskać brakującą część cegły stropu zbierając nadmiar zaprawy wypływający wokół cegły podczas jej wciskania. Zaprawa powinna wypełnić spoiny, może nawet wypłynąć nad cegły - "wytrysnąć". Po wciśnięciu (umocowaniu) cegły na wymaganą głębokość należy podeprzeć ją np. za pomocą stempla drewnianego na czas wiązania zaprawy (około 3 godzin), po wymaganym czasie wiązania zaprawy możemy usunąć stemple drewniane i przystąpić do dalszych czynności naprawczych stropów nad piwnicami. Kształtowniki stalowe oczyszczone z rdzy, zgorzeliny, smaru, brudu itp. do czystej lśniącej powierzchni, należy zabezpieczyć za pomocą farb antykorozyjnych do elementów stalowych. Następnie zamocować konstrukcję wsporczą według punktu poniżej. Po wykonaniu zabezpieczenia za pomocą powłok malarskich wszystkich elementów stalowych stropów, należy na wszystkich istniejących belkach zamocować siatki stalowe, które posłużą jako dodatkowy element podtrzymujący tynk wykonywany na powierzchni stropów w piwnicach, a głównie na elementach stalowych.
