Muzeum Narodowe w Kielcach
 Pałac biskupów krakowskich - ogród włoski

Szkic inwentaryzacji wodociągu ogrodowego

Protokół z wykonanych prac

Prace związane z regeneracją studni na terenie Muzeum Narodowego w Kielcach zostały przeprowadzone w dniu 18.11.2008r.

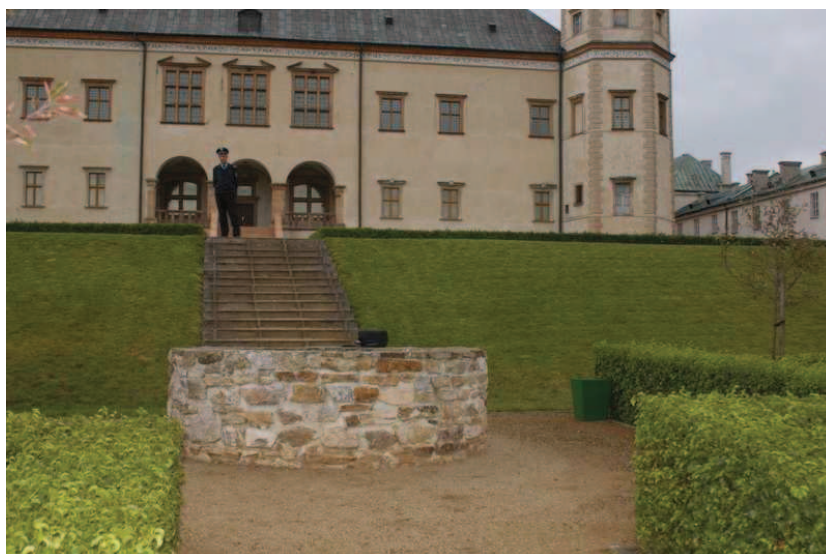
Fot.1. Widok studni z zewnątrz.

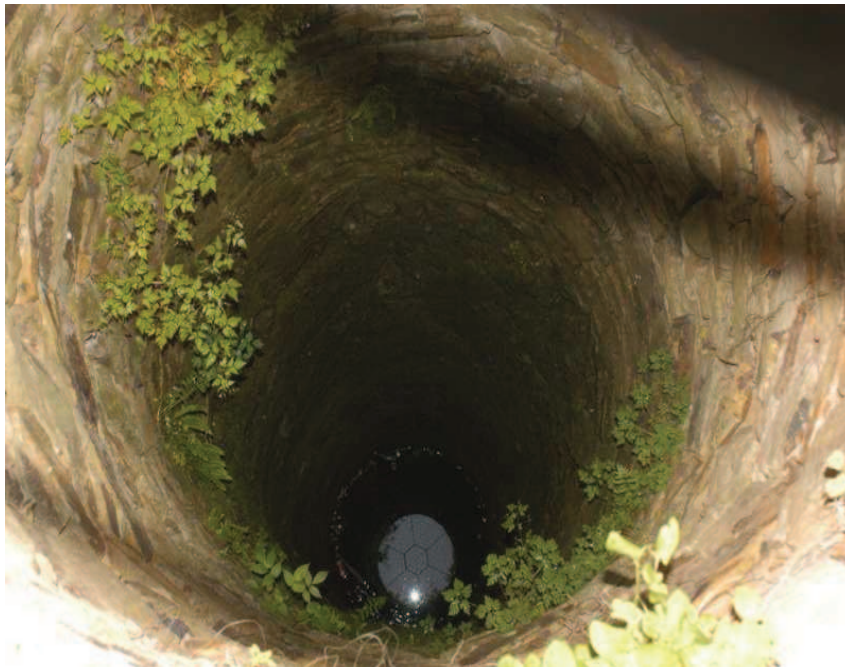
Fot.2. Widok studni wewnątrz przed podjęciem zabiegów regeneracyjnych.

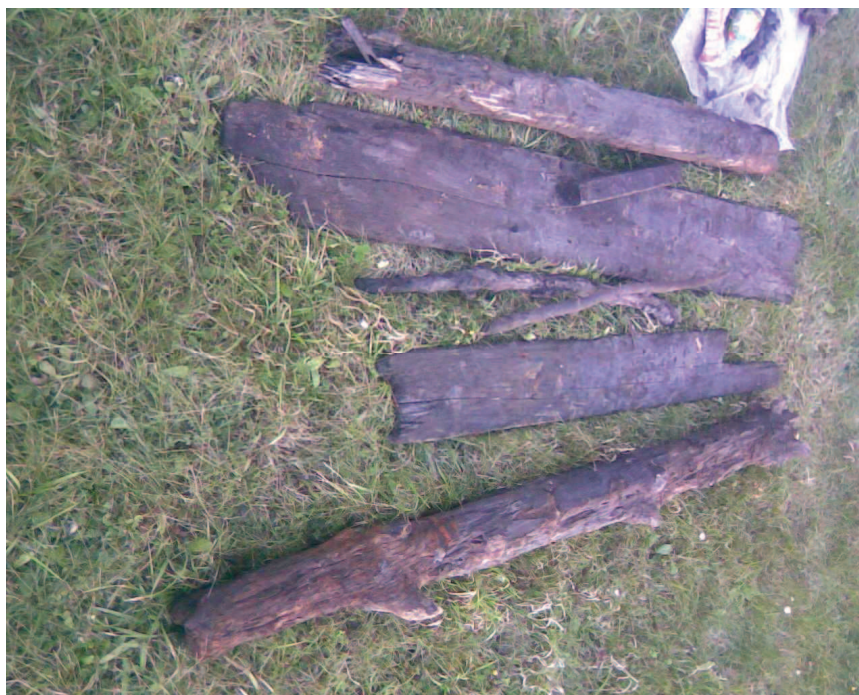
Na dnie studni znajdowały zanieczyszczenia przedstawione na poniższych fotografiach:

Fot.3. Widok kłód drewnianych ewakuowanych ze studni.

7. Usunięcie zanieczyszczeń zalegających na dnie.

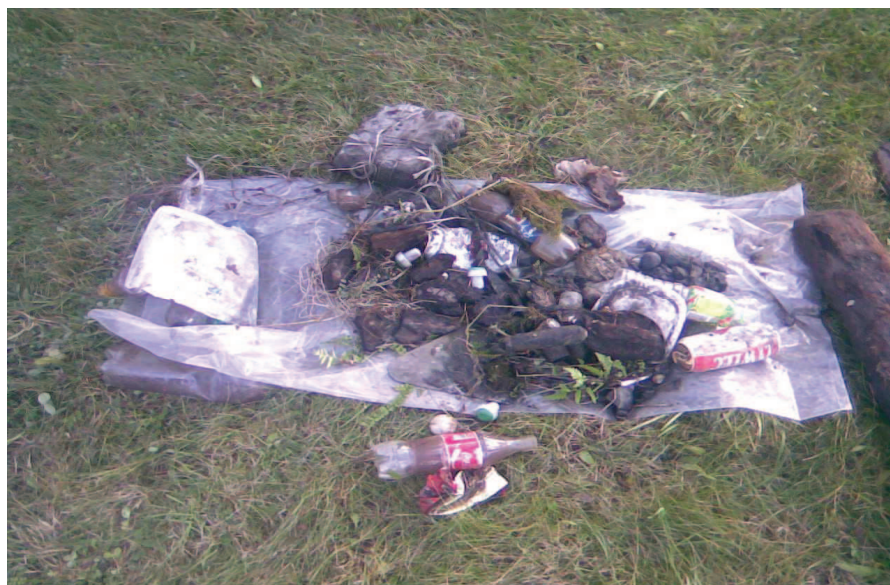
Fot.4. Widok pozostałych zanieczyszczeń znajdujących się na dnie studni.

Ponadto na dnie studni znajdowały się kamienie wielkości do ok. 0,50m , których ewakuacja na zewnątrz ze względu na ich wielkość i masę niemożliwa.
