# PROTOKÓŁ

z planowanej kontroli przeprowadzonej

w Świętokrzyski Zarządzie Dróg Wojewódzkich w Kielcach

**„Zastosowanie i funkcjonowanie urządzeń bezpieczeństwa ruchu drogowego na wybranych odcinkach objętych tymczasową organizacją ruchu wprowadzoną w związku z realizacją zadań drogowych na drogach wojewódzkich prowadzonych przez Świętokrzyski Zarząd Dróg Wojewódzkich w Kielcach”**

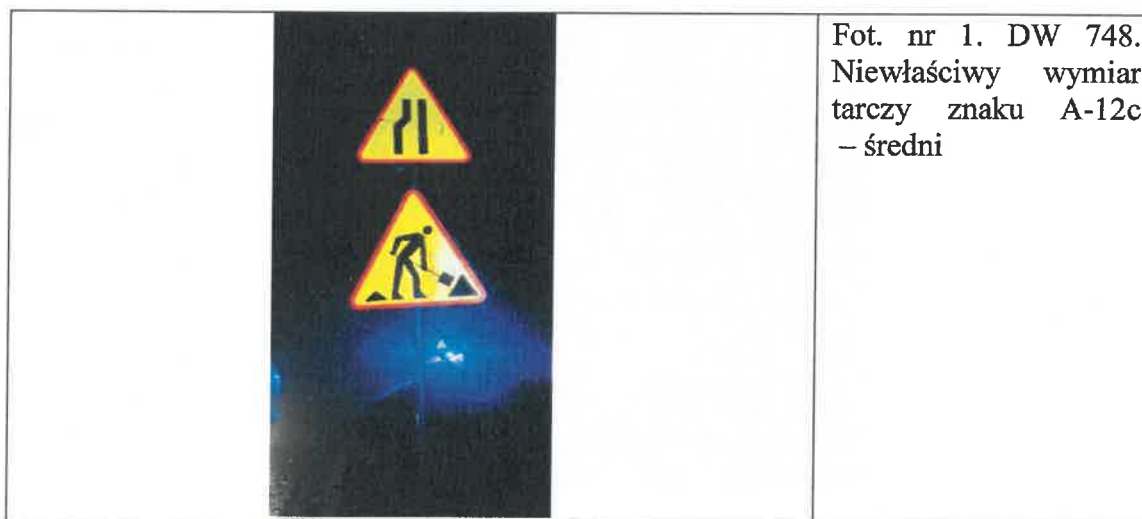
Podczas prowadzenia kontroli oznakowania stwierdzono nieprawidłowości w oznakowaniu obszaru robót. Wprowadzone oznakowanie nie jest w pełni zgodne

z zatwierdzonym projektem tymczasowej organizacji ruchu. Pojedyncze znaki drogowe użyte do oznakowania robót nie odpowiadają wymogom określonym w Rozporządzeniu Ministra Infrastruktury z dnia 3 lipca 2003r. w sprawie szczegółowych warunków technicznych dla znaków i sygnałów drogowych oraz urządzeń bezpieczeństwa ruchu drogowego i warunków ich umieszczania na drogach (Dz. U. z 2019r. poz. 2311 – ze zmianami). Stwierdzono, że znak ostrzegawczy A-12c i A-14 posiada wielkość średnią podczas gdy zgodnie z obowiązującymi wymogami znaki użyte do oznakowania robót winny posiadać wielkość o jedną grupę większą niż znaki występujące na drodze. Ponadto wykazano, że pomimo braku występowania sygnalizacji świetlnej na odcinku drogi w związku z prowadzeniem robót w porze dziennej, znaki ostrzegawcze o sygnalizacji nie zostały zdjęte lub zakryte, wprowadzając użytkowników drogi w błąd. Ponadto stwierdzono nieprawidłowości w odległości ustawienia znaków drogowych, które winny być ustawione w odległości nie większej niż 2,0m od krawędzi jezdni mierząc do zewnętrznej krawędzi tarczy znaku. W skrajnym przypadku znaki B-33 i B-25 zostały ustawione w odległości 4,8m od krawędzi jezdni. Ponadto pomimo rozkopanych poboczy w ciągu drogi wojewódzkiej nie zastosowano znaków dotyczących zakazu ruchu pieszych. Na wlocie drogi (powiatowej) objętej terenem robót, znaki ostrzegawcze o prowadzonych robotach ustawione zostały w linii początku działki roboczej bez wymaganej odległości do 100m. Po dokonaniu kontrolnego pomiaru odbłaskowości zastawy drogowej typu U-3d stwierdzono, że uzyskane wyniki nie spełniają minimalnych dopuszczalnych parametrów odbłaskowości dla folii II generacji. Ponadto część znaków ustawiona jest na nieprawidłowej wysokości. Wskazane nieprawidłowości zostały uwidocznione w dokumentacji fotograficznej stanowiącej załącznik do niniejszego protokołu.

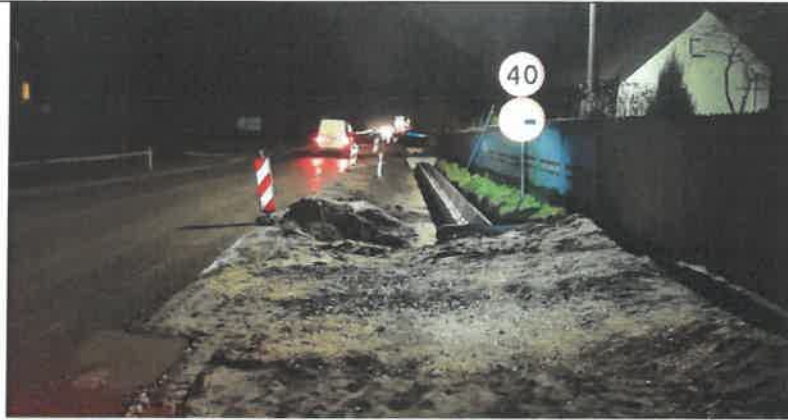
Fot. nr 2. DW 748.  
Niewłaściwa odległość  
posadowienia znaków  
od krawędzi jezdni  
drogi wojewódzkiej –  
stwierdzona w terenie  
4,8m

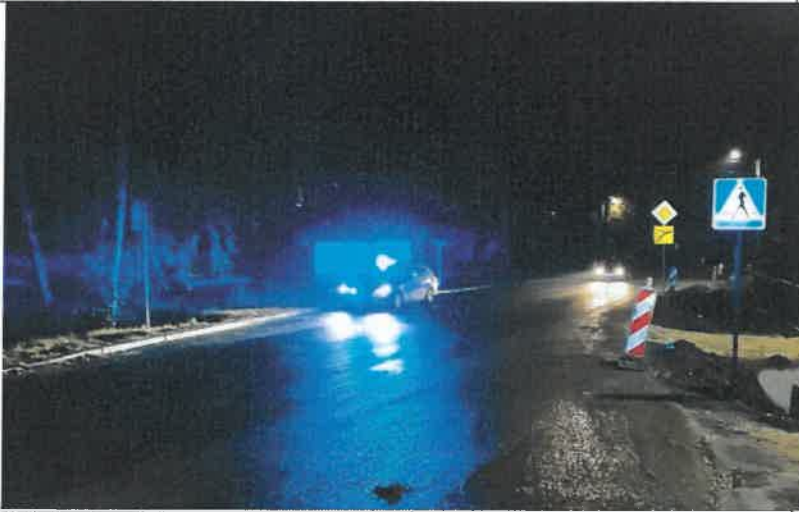
Fot. nr 3. DW 748.  
Istniejący znak D-6  
zgodnie z założeniami  
projektu tymczasowej  
organizacji ruchu  
winien być odkręcony  
lub zasłonięty z uwagi  
na brak oznakowania  
poziomego.

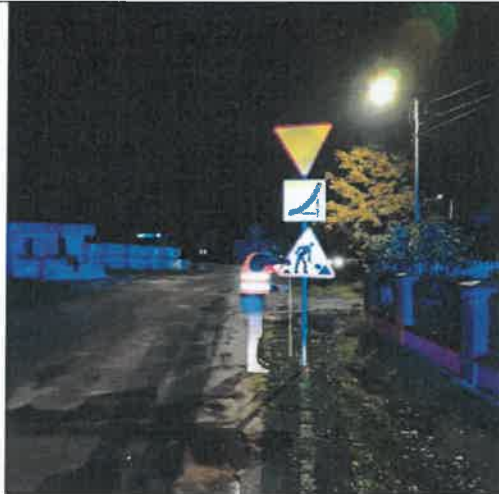
Fot. Nr 4. DW 748.  
Niewłaściwe miejsce  
oraz wysokość  
ustawienia tarczy znaku  
A-14 – wielkość  
średnia.

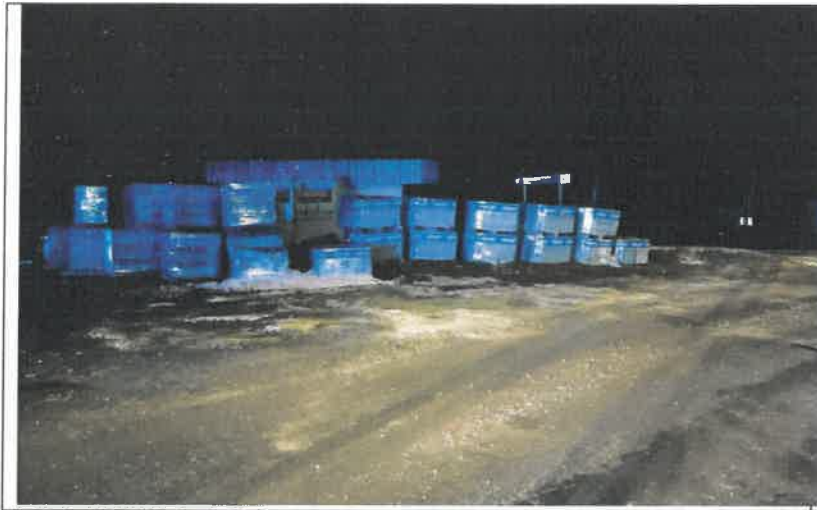
Fot. Nr 5. DW 748.  
Składowanie  
materiałów  
budowlanych w obrębie  
skrzyżowania,  
ograniczających  
widoczność

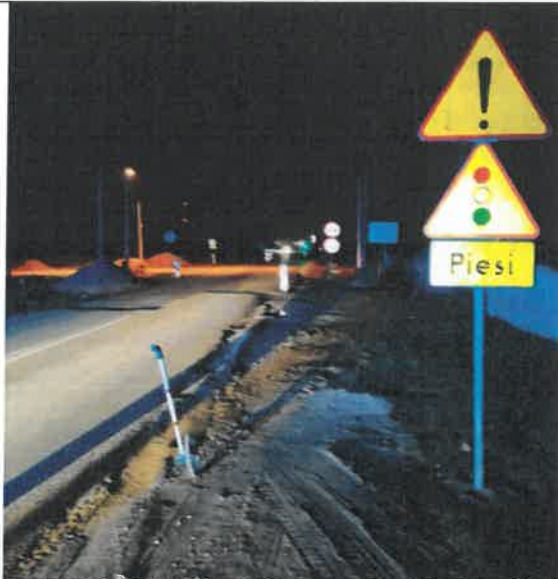
Fot. nr 1 DW 728. Niewłaściwa konfiguracja znaków ostrzegawczych względem tabliczki typu T oraz niewłaściwa wielkość znaku ostrzegawczego o sygnalizacji świetlnej

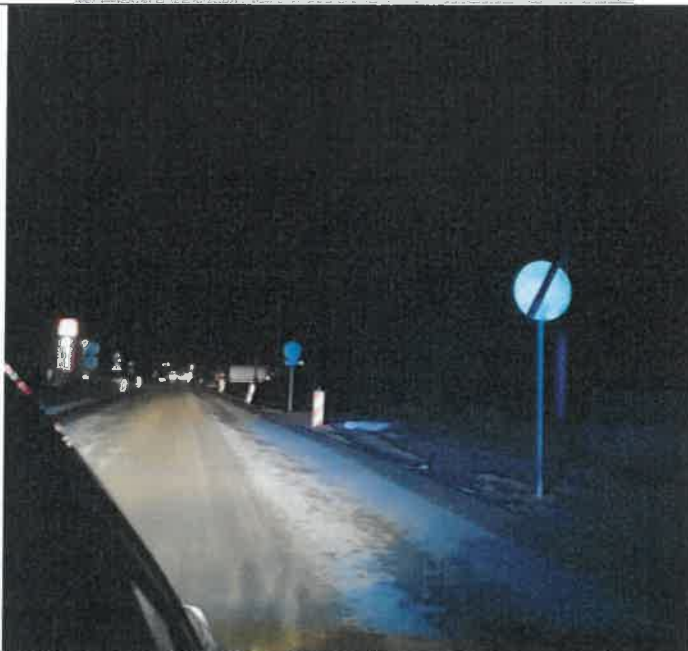
Fot. nr 2. DW 728. Występowanie znaków D-41 w ciągu działki roboczej – wynik nakładania się kilku schematów organizacji ruchu.

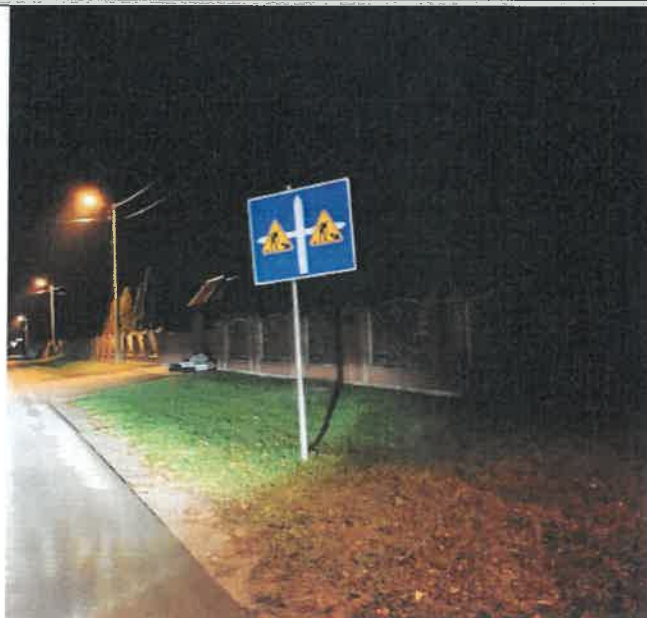
Fot. nr 3. DW 728. Na wlocie drogi podporządkowanej tablica typu F wskazująca układ pierwszeństwa odwrotnie do rzeczywistego układu pierwszeństwa.

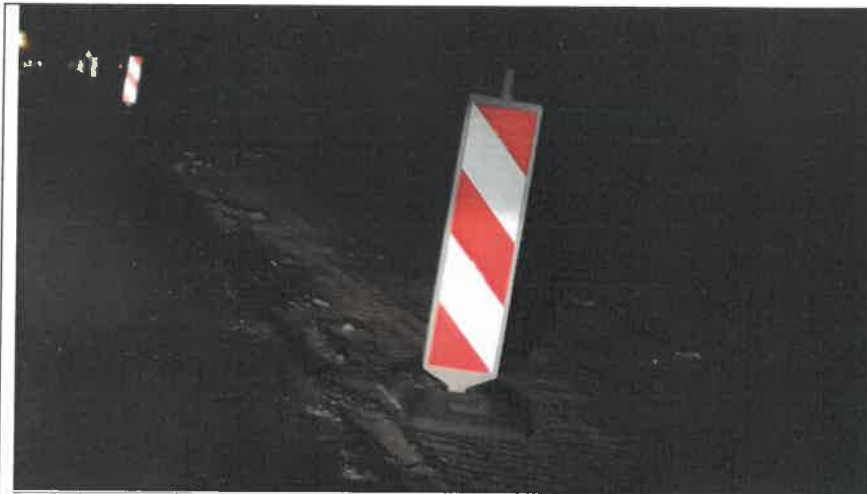
Fot. nr 4. DW 728. Niewłaściwa tablica prowadząca na poboczu drogi. Skosy tablicy prowadzą poza teren jezdni.

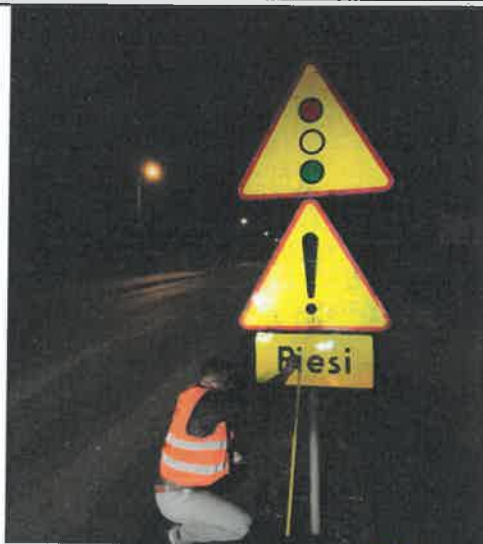
Fot. nr 5. DW 728. Niewłaściwa wysokość ustawienia znaków

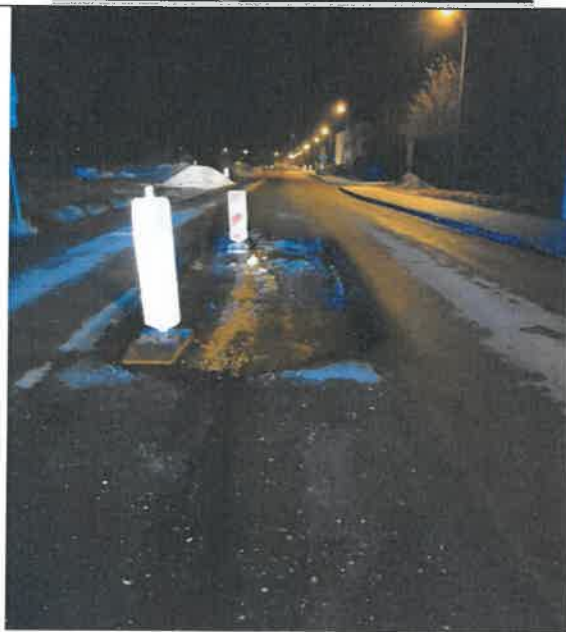
Fot. nr 6. DW 728. Niewłaściwe oznakowanie wykopu otwartego w osi jezdni drogi wojewódzkiej.

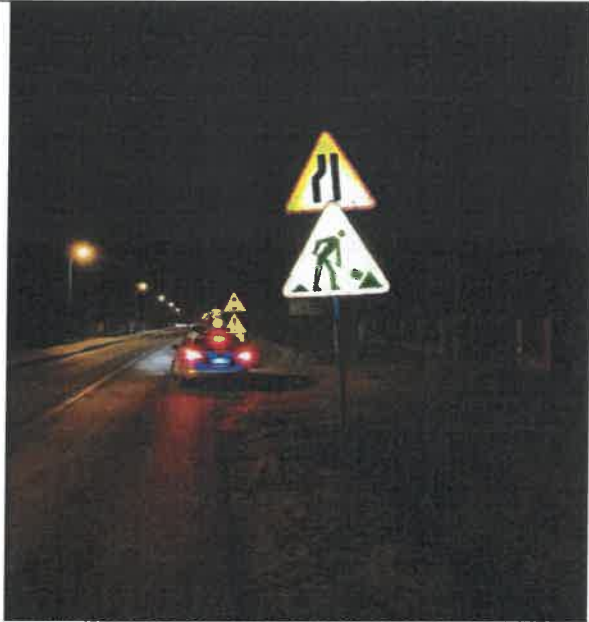
| | <p>Fot. Nr 7. DW 728. Niewłaściwy wymiar znaku A-12 – znak średni (powinien być duży).</p> |

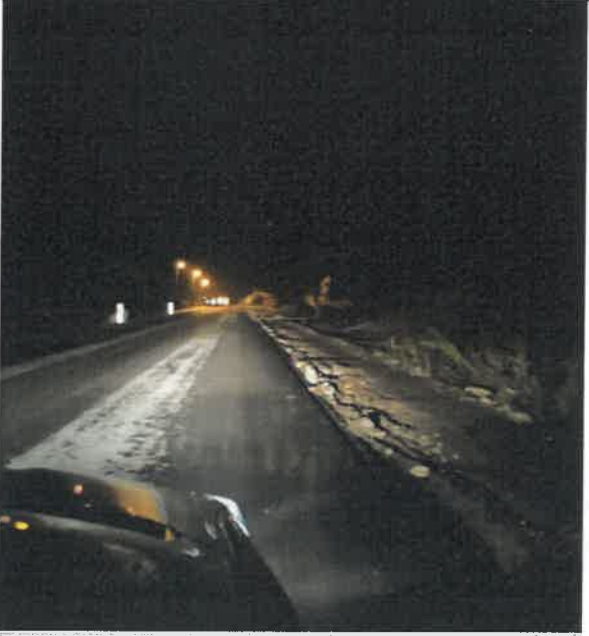
| | <p>Fot. Nr 8. DW 728. Brak tablic prowadzących typu U-21 przy krawędzi jezdni w związku z niezakończonymi robotami na poboczu drogi</p> |

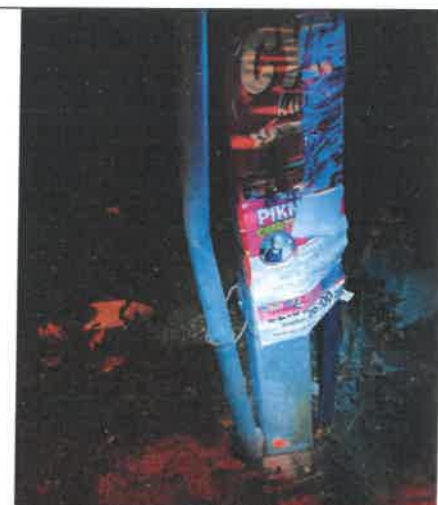
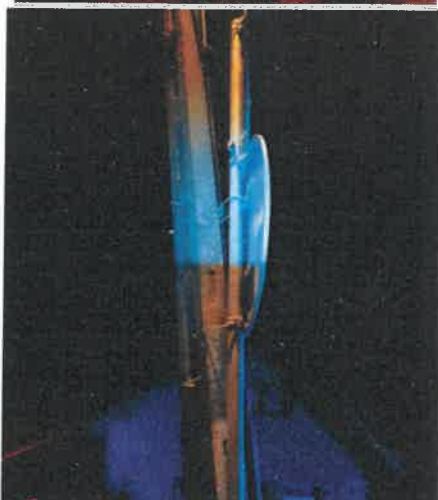
| | <p>Fot. nr 8 i 9. DW 728. Znak drogowy przymocowany do słupa energetycznego za pomocą plastikowych opasek zaciskowych.</p> |

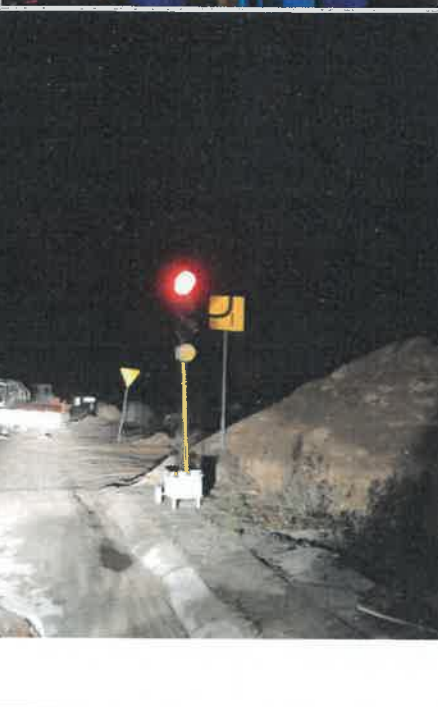
| | | | <p>Fot. nr 10. DW 728. Istniejące oznakowanie na drodze niekompletne wprowadza kierujących pojazdami w błąd. Brak nadzoru Zamawiającego nad działaniami Wykonawcy w zakresie dbałości o bezpieczeństwo ruchu na terenie budowy.</p> |

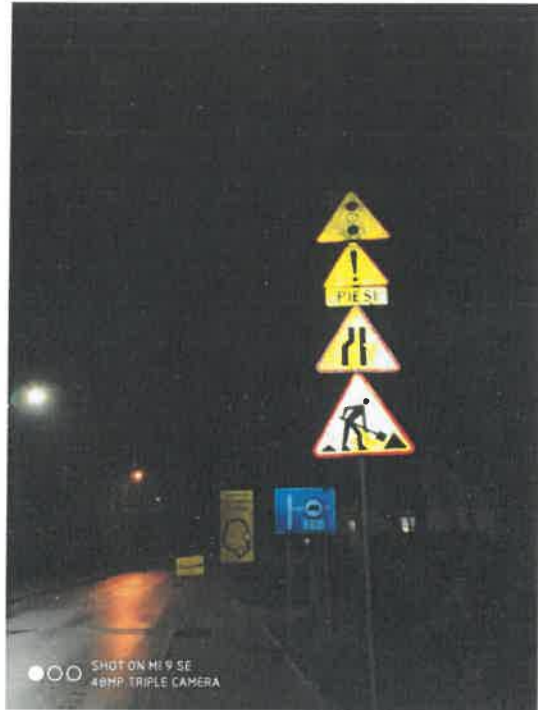
Fot. Nr 1. DW 751.  
Nieprawidłowe ustawienie znaków ostrzegawczych

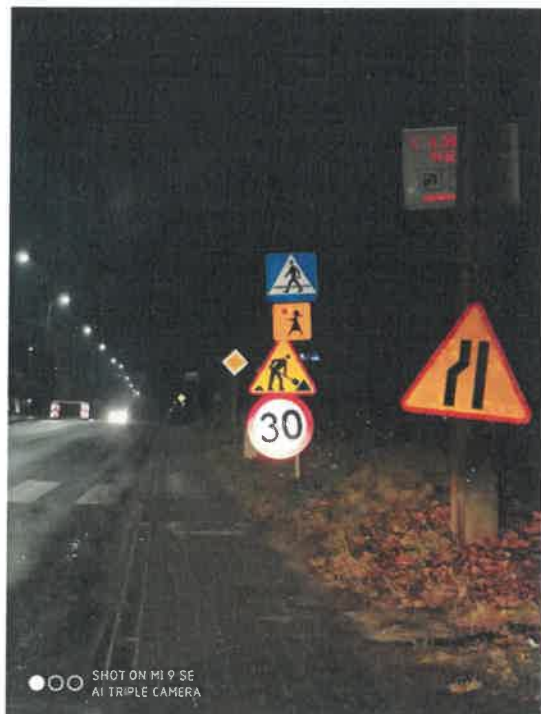
Fot. nr 2. DW 751.  
Nieprawidłowe rozmieszczenie znaków – niewłaściwa wysokość umieszczenia znaków drogowych.

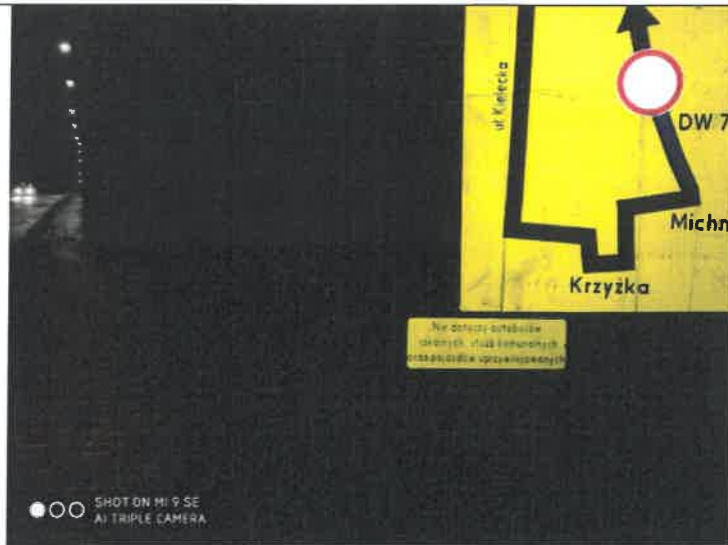
Fot. nr 3. DW 751.  
Niewłaściwa wielkość tabliczki z treścią o raz niewłaściwa wielkość zastosowanych liter pod tablicą objazdową.

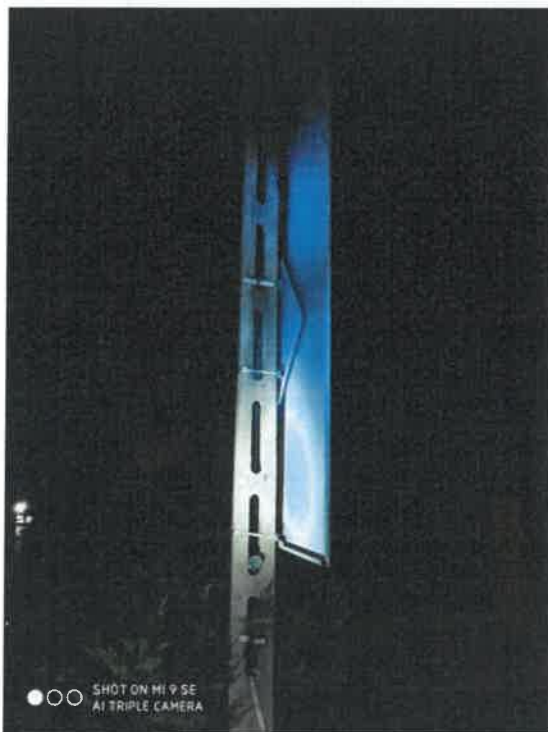
Fot. nr 4. DW 751.  
Niewłaściwe umieszczenie znaku (tablicy objazdowej) powodujące zasłonięcie znaku stałej organizacji ruchu (na zdjęciu zasłonięty znak D-1 informujący o zbliżaniu się do skrzyżowania)

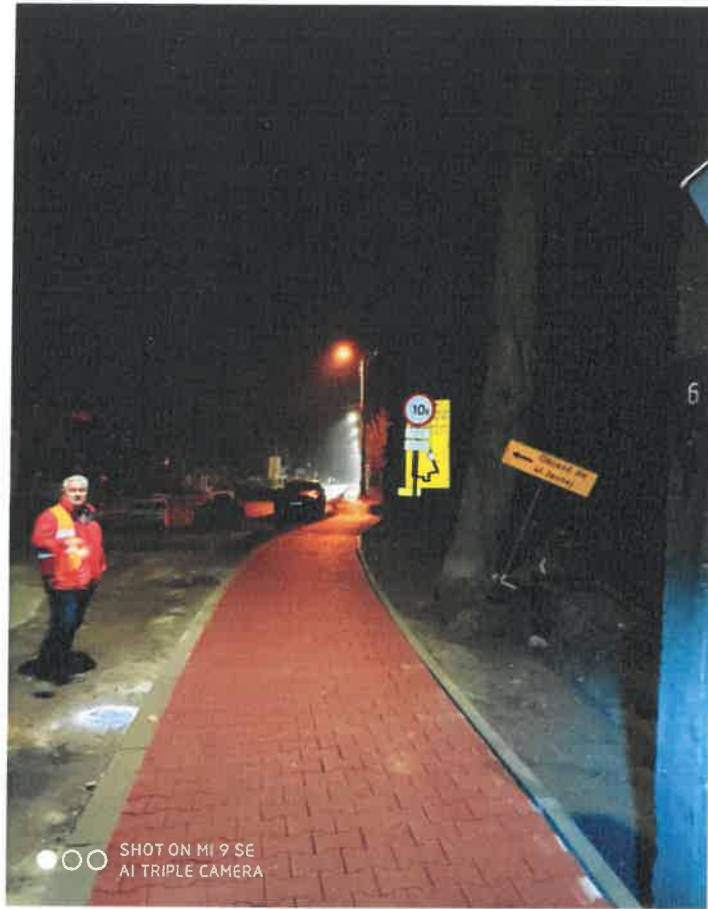
Fot. nr 5.  
Niewłaściwe  
umieszczenie  
tablicy  
wskazującej  
objazd

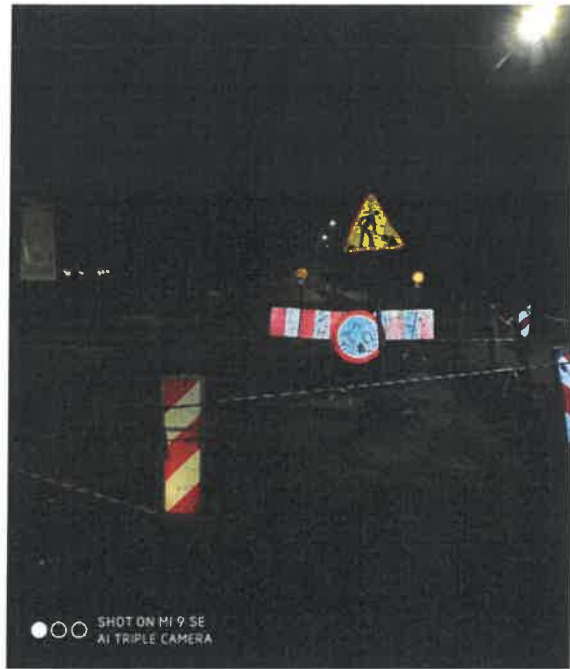
Fot. nr 6.  
Niewłaściwe  
rozmieszczeni  
e znaków  
drogowych  
oraz słaba  
czytelność  
oznakowania  
tymczasowego

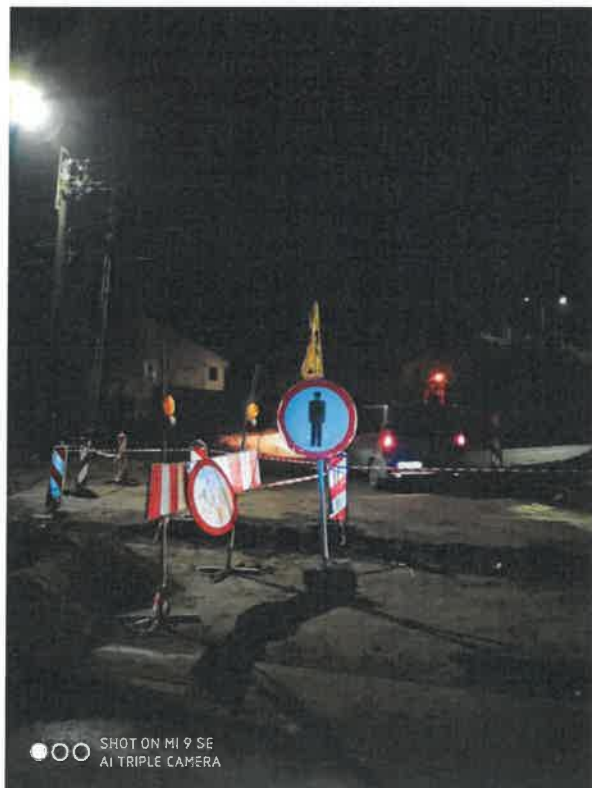
Fot. nr 7.  
Niewłaściwe  
rozmieszczeni  
e znaków  
drogowych.

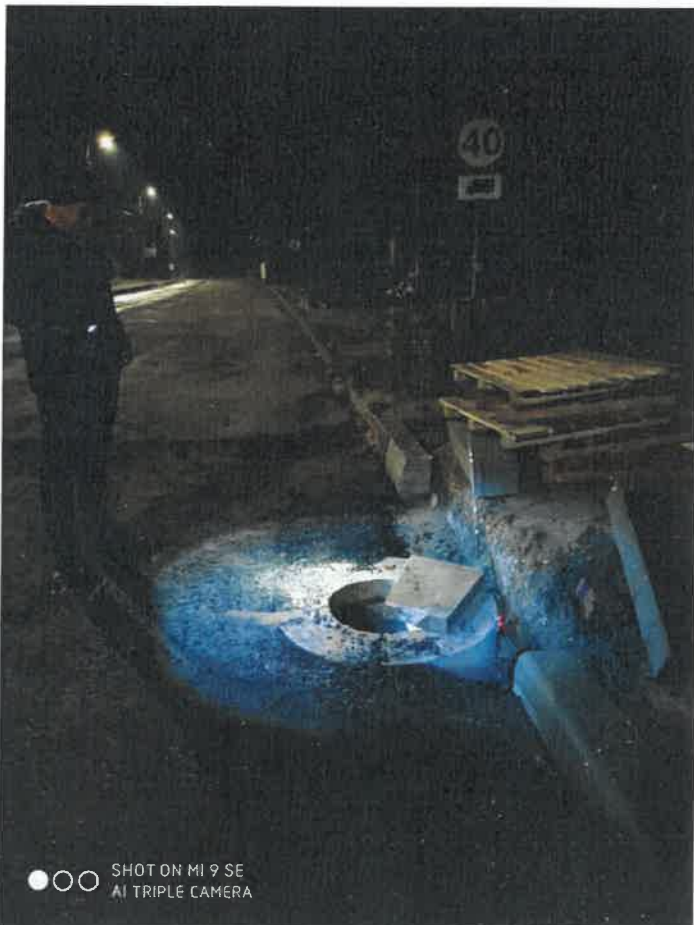
Podczas prowadzenia kontroli oznakowania na drodze wojewódzkiej nr 751 stwierdzono nieprawidłowości w oznakowaniu obszaru robót. Niektóre znaki użyte do oznakowania robót nie spełniały wymagań określonych w Rozporządzeniu Ministra Infrastruktury z dnia 3 lipca 2003r. w sprawie szczegółowych warunków technicznych dla znaków i sygnałów drogowych oraz urządzeń bezpieczeństwa ruchu drogowego i warunków ich umieszczania na drogach (Dz. U. z 2019r. poz. 2311 – ze zmianami). Znaki ostrzegawcze o prowadzonych robotach umieszczane w niewłaściwej konfiguracji oraz nadmiernej ilości (fot. Nr 1.) Na pojedynczej podporze umieszczono po cztery tarcze znaków ostrzegawczych co jest niezgodne z obowiązującymi w/w przepisami. Poszczególne znaki umieszczone w terenie nie zostały umieszczone na właściwej wysokości i odległości, co mogło spowodować ich gorszą widoczność dla kierujących pojazdami (fot. Nr 2). Ponadto część znaków informacyjnych tj. tablice dotyczące objazdu, zawierające informacje tekstowe zostały wykonane niezgodnie z projektem tymczasowej organizacji ruchu jak również wymogami technicznymi dla znaków i sygnałów drogowych. Wielkość liter umieszczonych na tablicach nie pozwalało na odczytanie informacji bez zatrzymania pojazdu na drodze (rys. nr 3). Stwierdzono, że umieszczenie tablicy dotyczącej trasy objazdu, spowodowało wprowadzenie realnego zagrożenia dla użytkowników drogi poprzez zasłonięcie znaku D-1 – droga z pierwszeństwem przejazdu”. Kierujący pojazdami nie widząc tego znaku nie mieli świadomości, że dojeżdżają do skrzyżowania (Fot. nr 4.) . Podczas prowadzenia kontroli w terenie stwierdzono, że Wykonawca nie prowadzi bieżącej kontroli stanu oznakowania dotyczącego robot jak i objazdu. Pojedyncze znaki poprzecyłane i ustawione bez należytej staranności (Fot. nr 5, 6, 7). Ponadto stwierdzono, że teren robót winien zapewniać odpowiedni poziom bezpieczeństwa dla osób postronnych które winny mieć zapewniony wyznaczony, bezpieczny korytarz do przemieszczania się. Teren robót posiadał wiele miejsc które stwarzały realne zagrożenie dla zdrowia i życia dla osób postronnych (Fot. nr 8,9).

Fot. nr 9.  
Pozostawione  
studnie  
rewizyjne,  
otwarte bez  
należytego  
zastosowania  
urządzeń  
bezpieczeństw  
a ruchu, przy  
jednoczesnym  
umożliwieniu  
poruszania się  
pieszych przez  
teren budowy.
