1. Obiekt

Chałupa

3. Miejscowość

ZŁOTNIKI

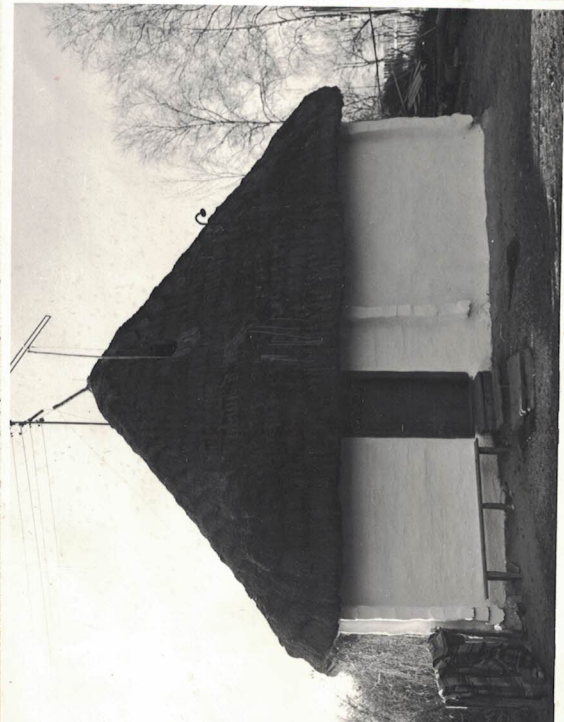
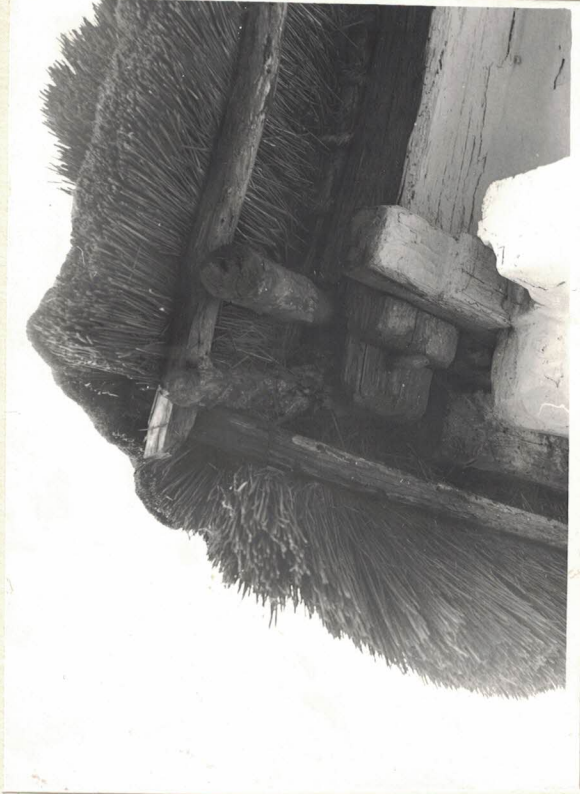
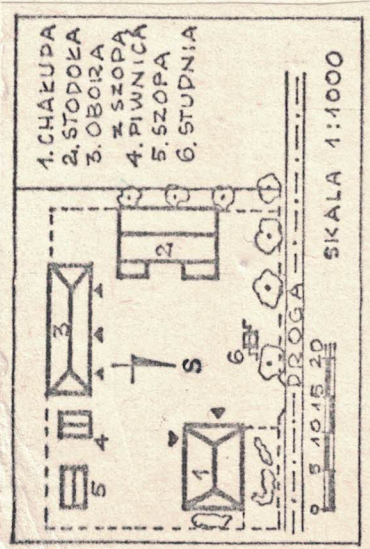
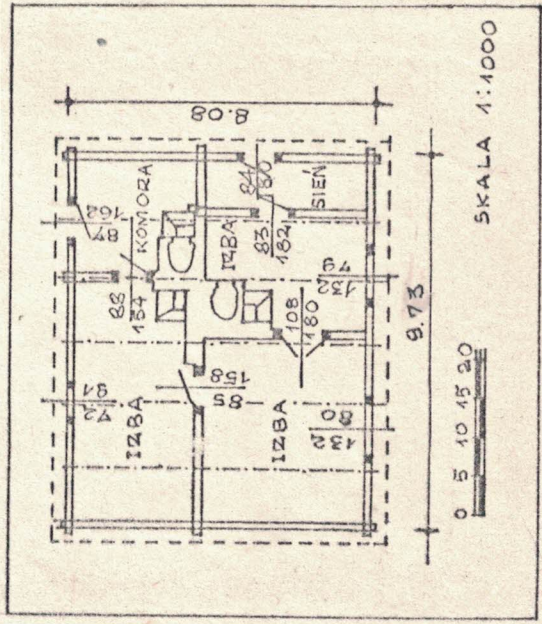
11. Zdjęcia, plan sytuacyjny, rzuty

Chałupa reprezentuje typ dwutraktowy, wąskofrontowy. Składa się z pięciu pomieszczeń: sieni, komory i trzech izb. Posadowienie - przycieś spoczywa bezpośrednio na ziemi, jedynie od strony południowo-wschodniej położona jest podmurówka z kamieni pnych na zaprawie wapiennej. Ściany wykonane są z sosnowych belek, lekko obciosanych z obu stron. Węglowane są na nakładkę dwustronną prostą, z ostatkami. Ściany obustronnie pobielone są wapnem. Otwory okienne znajdujące się w izbie mniejszej i większej umieszczone są w żatkach, natomiast okno w kuchni osadzone jest w węgarrowach. Okna w ścianie frontowej posiadają po trzy kwatery. W ścianie północnej okno składa się z dwóch kwater o sześciu szybkach. Światło utworów okiennych wynosi: 72-140 cm x 100-104 cm. Otwory drzwiowe/ o świetle: 80-114 cm x 160-190 cm/ osadzone są w węgarrowach. Wszystkie otwory drzwiowe, za wyjątkiem drzwi dwuskrzydłowych płycinowych wiódących z kuchni do dużej izby, zaopatrzone są w taflę spagowę. Podłoga wykonana jest z desek przybitych do legarów i znajduje się tylko w kuchni i dużej izbie. Natomiast w sieni, komorze i małej izbie zachowana się gliniana polepa. Powąza sporządzona jest z desek, wspartych na tragarzach i ostatnich belkach ścian działowych. Nad sienią i komorą deski poważy ułożone są na styk, natomiast nad pozostałymi pomieszczeniami na wpust i wypust. Dach czterospadowy o konstrukcji krokwio-płatwiowej, posyty jest żytnią słomą. Belki płatwiowe są cała kowicie wysunięte za pion zrębu. Urządzenia ogniowe w kuchni składają się z kaflowego trzonu kuchennego, kapy i pieca ogrzewczego. W małej izbie znajdują się dawne urządzenia ogniowe, składające się z trzonu kuchennego, kapy oraz pieca ogrzewczego. Sporządzone są z kamienia wiązanej gliną. W komorze urządzenia ogniowe składają się z trzonu do gotowania oraz trzonu piekarskiego.

Przyciesie częściowo zagłębione w ziemi, są zawilgocone i zagrzybione. Ściany w elewacji wschodniej i południowej zniszczone w niewielkim stopniu, natomiast belki ściany zachodniej i północnej są zawilgocone i zagrzybione. Elementy drzwiowe tylko częściowo porażone przez owady. Największe zniszczenie wykazują drzwi z podwórza do kłomory. Powłoka w południowej części budynku zniszczona jest w niewielkim stopniu, natomiast w części północnej elementy powały są zagrzybione i zawilgocone. Elementy konstrukcji dachu/krokwie i jętki/są nieznacznie porażone przez owady i zawilgocone.

20. Najbliższe postulaty konserwatorskie
Zabezpieczyć północną część budynku, która znajduje się w najgorszym stanie technicznym.
