63/S

1. Obiekt

CHAŁUPA

3. Miejscowość  
OKOŁ nr hipoteczny

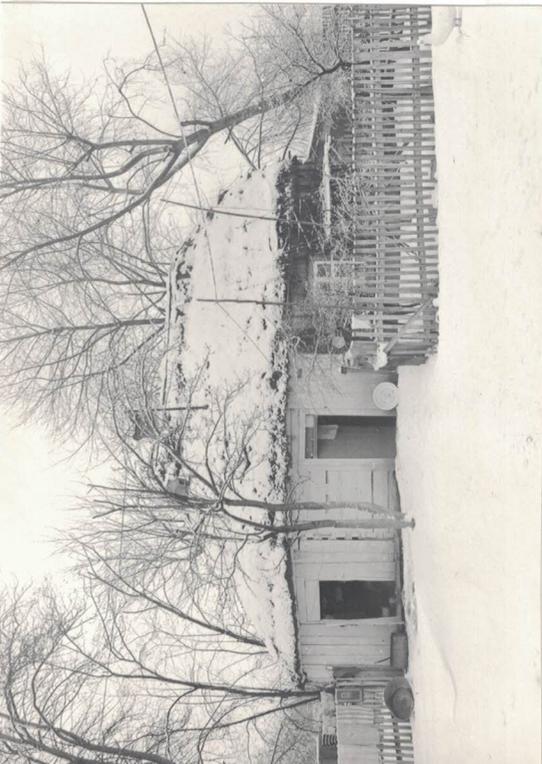
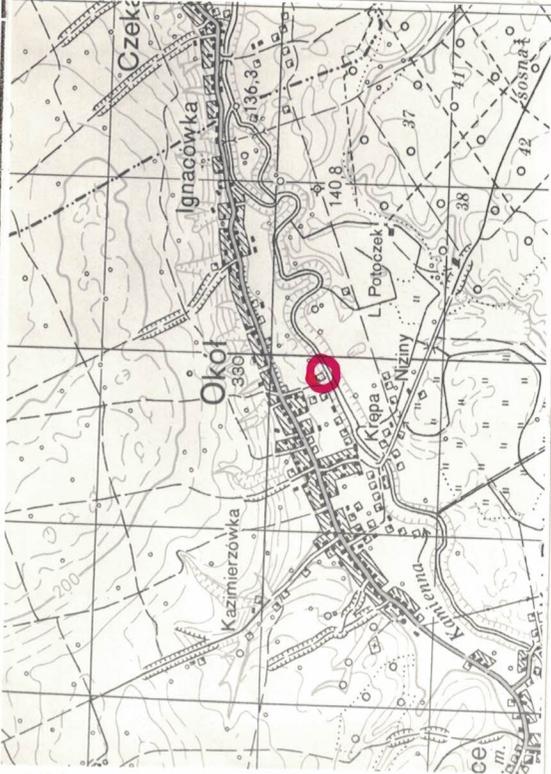
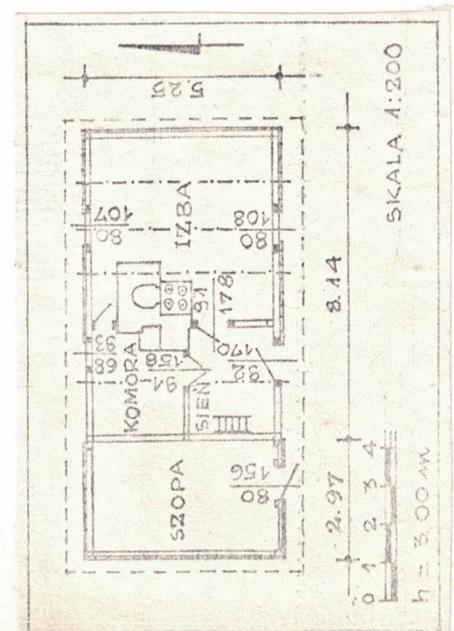
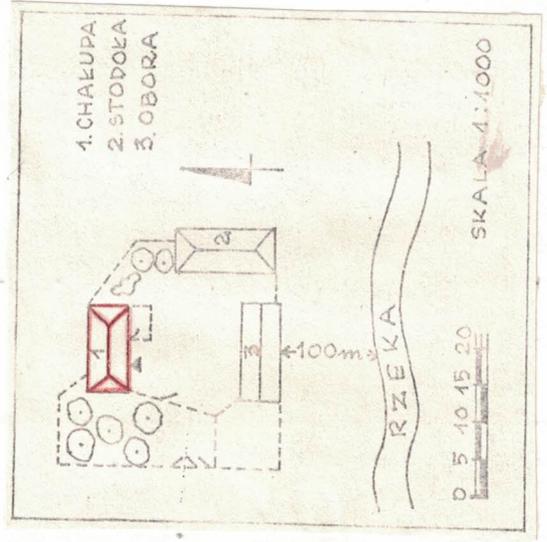
11. Zdjęcie, plan sytuacyjny, rzuty

Chałupa reprezentuje typ szerokofrontowy, półteratraktowy. Składa się z izby, sieni i komory. Do ściany zachodniej komory, debudowana jest szopa. Pod częścią komory i szopy znajduje się podziemne przejście - kryjówka partyzantów w czasie II wojny światowej. Posadowienie - przyciesie na podmurówce z kamieni. Ściany - z krawędziaków, węglowanych na nakładkę dwustronną ukleśną. Ściany izby z zewnątrz są oszalowane pionowo deskami. Ściany wewnętrzne - obielone wapnem. Ściany szopy w konstrukcji ryglowej, szalowane deskami. Otwory okienne - w łątkach. Okna dwukwaterowe, cztero i sześciokątne. Otwory drzwiowe - w łątkach. Drzwi spagowe, zawieszane na zawiasach pasowych, zapatrzone w kłamki pałuchowe/przy sieni i komorze/ oraz w zamek/przy izbie/ Powąły - belkowe, nagie. Podłogi - tylko w komorze jest podłoga z desek, na legarach. W izbie - gliniana polepa, a w sieni - wylewa betonowa/pierwotnie gliniana polepa/. Urządzenia ogniowe - w izbie znajdują się: kaflowy trzon kuchenny, okap nad trzosem oraz piec chlebowy i piec ogrzewczy. Dach - trzyspadowy z naczołem, od strony wschodniej, krokwiowo-belkowy, posypany słomą na gładko.

Stan techniczny obiektu podczas robiórki przedstawiał się następująco. Przyciesie były porażone przez owady i zawilgocone. Belki w zrębnie były porażone przez owady i w niektórych miejscach spróchniały. W znacznym stopniu zniszczone były więźba dachowa i poszycie.

**Wymiana więźby dachu i poszycia.**
