1. Obiekt CHAŁUPA

2. Czas powstania  
1840 - 1850

3. Miejscowość  
OSTROWCE  
nr hipoteczny

4. Adres  
OSTROWCE nr 44  
nr hipoteczny

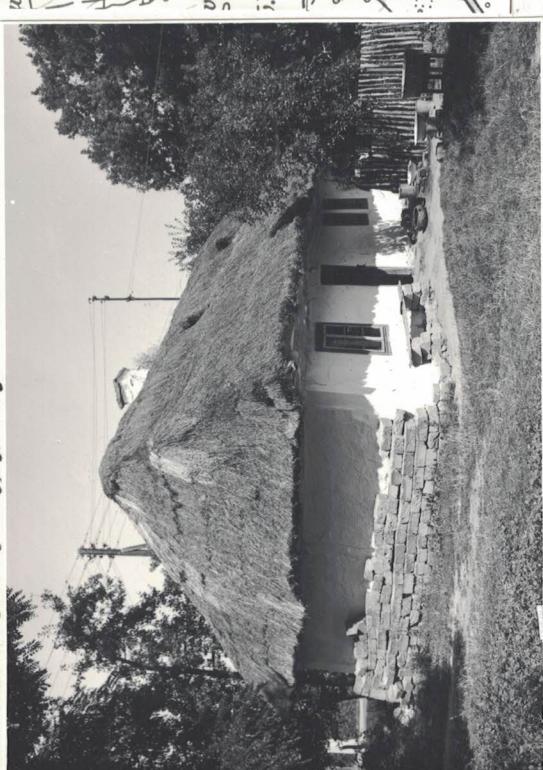
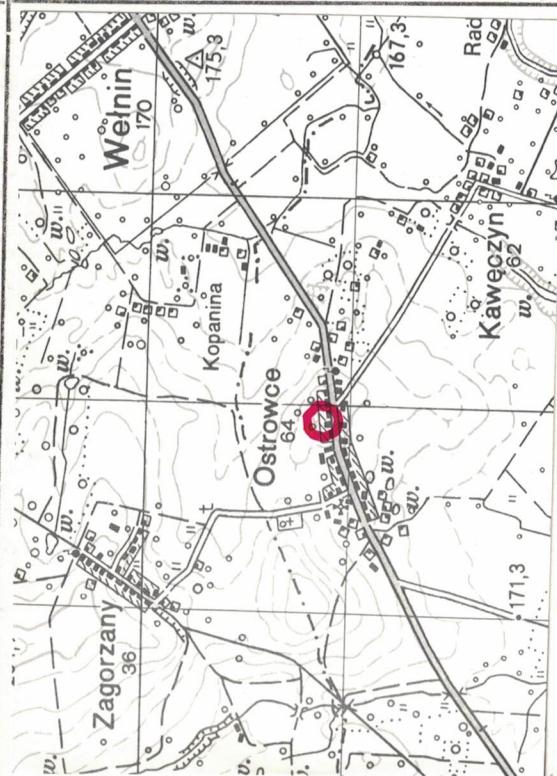
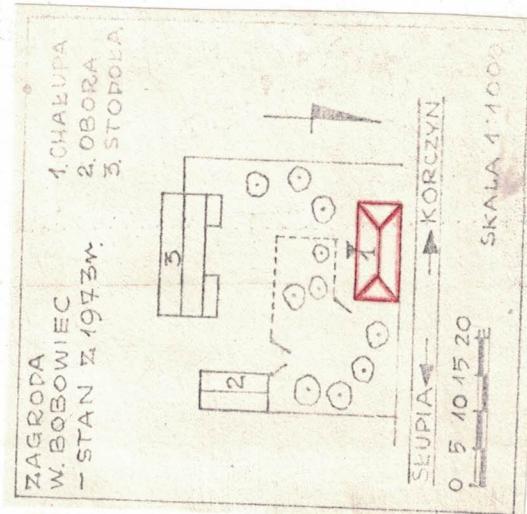
11. Zdjęcia, plan sytuacyjny, rzut

Czałupa reprezentuje typ jednotraktowy, szerokofrontowy. Składa się z małej izby, sieni, dużej izby i komory. Sien usytuowana jest pomiędzy izbami. Posadowanie - przyciesie ułożone są bezpośrednio na ziemi, jedynie pod narożnik południowo-zachodni, pośrednio na ziemie. Sciany - wzniesione w konstrukcji sumikowo-żątkowej, z sosnowych bałii. Wszystkie sciany zewnętrzne w obu izbach, są otynkowane i polepiowe. Sciany obustronne są pobielone wapnem z domieszką niebieskiej farbki. Otwory okienne - okna w dużej i małej izbie, umieszczone są w żątkach. Każde z okien posiada dwie kwatery, o sześciu szybach. Kwatery zawieszone są na zawiąsach czopowych. W sieni i komorze - małe otwory okienne wycięte są w dwóch siednich belkach zrębu. Oba okienka posiadają drewniane szczeliny do małej izby, które umieszczone są w węgarnie i żątce. Otwory drzwiowe - ujęte są w węgarnie. Wyjątek stanowią drzwi z sieni do małej izby, które umieszczone są w węgarnie i żątce. Drzwi z sieni do izb - płycinowe, zawieszane na zawiąsach pasowych. Drzwi z sieni do komory - płycinowe, dwuskrzydłowe, a drzwi z dużej izby do komory - płycinowe, dwuskrzydłowe. Tafle płycinowe zawieszone są na zawiąsach czopowych. Powałki - we wszystkich pomieszczeniach jest powałka z desek, wspaniałych na tragarzach i ostnatnicach belkach sieni - do małej izby, z desek łączących ze sobą na styku. Nad małą izbą i komorą, powałka z desek łączących ze sobą na styku, zakończona jest gliniana polepa. Podłogi - w komorze znajdują się podłoga z desek, ułożonych bezpośrednio na ziemi. W pozostałych pomieszczeniach jest gliniana polepa. W kominie - znajdują się w obu izbach oraz w sieni. Wykonane są - za wyjatkiem pieca chlebowego wniesionego z cegły, z kamienia, na zaprawie glinianej. W izbie dużej znajdują się: trzon kuchenny z okapem, piec chlebowy i piec ogrzewczy, w izbie małej - trzon kuchenny i piec ogrzewczy, natomiast w sieni - komin filarowy i trzon kuchenny. Dach - czterospadowy, o konstrukcji krokwiowo-płatwiowej, poszyty jest skromną gąbką. W dachu od strony południowej, następuje dwa dymniki.

Stan techniczny obiektu podczas rozbiorki, przedstawał się następująco. Przycięsie były w znacznym stopniu zagrzybione. Belki ścian były porażone przez owady, ponadto zawilgocone. Elementy powały również porażone przez owady i zawilgocone. Deski podłogi w komorze - w dużym stopniu zniszczone (zagryzione i spróchniałe). Elementy konstrukcyjne drzwi i okien, były porażone przez owady. Wieża dachowa - porażona przez owady i zawilgocona.

Przy wznowieniu obiektu w skansenie, należy mu przywrócić wszystkie pierwotne elementy (wg. opisu w pkt. 12).
