S T O D O Ł A Z P O D P I W N I C Z O N ą S Z O P ą n r 7 2

2. Czas powstania
ok. 1880 r.

3. Miejscowość
B R Z E Z I N Y

4. Adres BRZEZINY nr 72

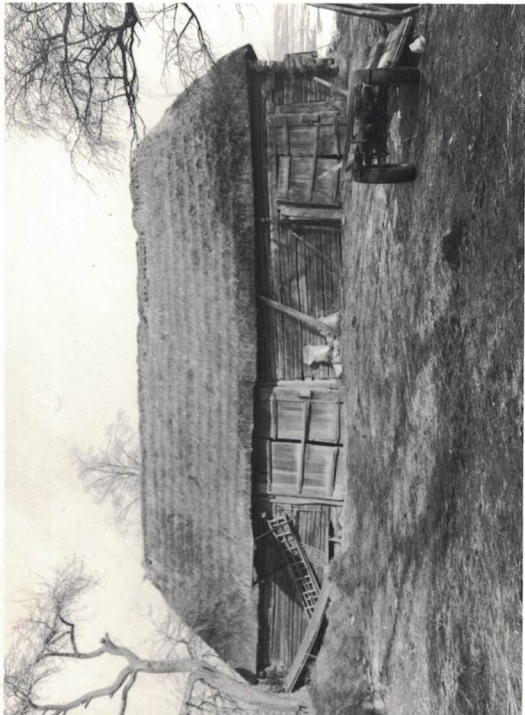
1. Zdjęcia, plan sytuacyjny, rzuty

- Obiekt wzniesiony jest na planie prostokąta. Na jego program użytkowy składa się boisko między dwoma zapolami i szopa z piwnicą sklepioną.
- Stodoła posadowiona jest na kamieniach. Ściany stodoły wzniesione są z okraglaków i położone ociosanych toporem, węglowanych na nakładkę dwustronną prostą. Wewnętrzne konce belek wpuszczone są w łątki /32x28cm/. Zapolnice wzniesione są z desek wpuszczonych pomiędzy słupki przypite do łątek. Boisko posiada dwa je dwuskrzydłowych wrót zbi tych z desek, połączonych trzema spągami wpuszczonymi w ramiaki. Ramiaki czopami osadzone są w progu i ocze pie. W zapolach podłogi z żerdek, w boisku - polepa gliniana.

- Piwnica wzniesiona jest z kamienia łamanego, sklepioną. Grubość murów 75 cm. Drzwiczki do piwnicy spągowe, o wietle 45x54cm /wys./
- Obiekt nakryty jest dachem czteropłociowym o konstrukcji krokwiowo-płatwiowej, usztywnionej jętkami. Płatwie w pionie zrębu. Dach posyty słomą, w schodki.

19. Stan zachowania (fundamenty, ściany zewnętrzne, ściany wewnętrzne, sklepienia, stropy, konstrukcje dachowe, pokrycie dachu, wyposażenie i instalacje)
Przytoczenie częściowo pogłębione w ziemi, zawilgocone. Płn. ściana
wypięziona i zawiłgociona na skutek zniszczonego pokrycia dachu.
Wrotta do piwnicy opadły. Wieszba częściowo zagrzybiona. W pokryciu
dachu - ubytki.

14. Kubatura 312,35 m ³	15. Powierzchnia użytkowa 85,81 m ²	16. Przeznaczenie pierwotne gospodarcze	17. Użytkowanie obecne gospodarcze
18. Prace budowlane i konserwatorskie, ich przebieg i dokumentacja			
20. Najpilniejsze postulaty konserwatorskie Uzupełnienie pokrycia dachu
