ZAGRODA OKOLNA

2. Czas powstania
ok. 1855 r.

SZCZEPANOWICE

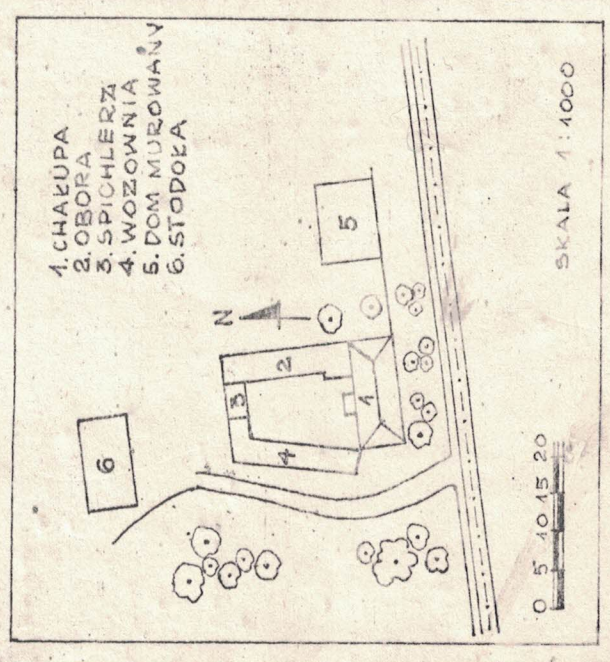
Zagroda zlokalizowana jest po pn-zach. stronie drogi lokalnej, biegnącej w kierunku pn-wsch. ed szesy B-7. Składa się z okętu oraz wolnostojącej stodoły, usytuowanej w zachodniej części działki. Południowo-wsch. bok okętu tworzy chałupa i brama wjazdowa, pd-zach. - wezownia z piwnicą, pn-zach. - spichrz i brama wjazdowa, pn-wsch. - pomieszczenia inwentarskie. Całą powierzchnię podwórza zajmuje gnejowisko.

CHAŁUPA: Posadowiona jest na planie prostokąta. Reprezentuje typ budynku szeregowo-frontowego, jednostronnego, o programie: alkierz - izba - sien /przednie / - komora. Jest podpiwniczona. Piwnica zbudowana z kamieni łamanych znajduje się pod częścią sieni i komory. Posadowienie - bez podmurówki, przy cieście spoczywają na ziemi. Obniżenie terenu pod alkierzem zniwelowane zostało gruzem. Ściany - z bali ciosanych, w alkierzu - częściowo z krawędziaków tartych. Ściany - pn-zach. i pn-wsch. w dużej części z drewna pochodzącego z rozbiórki. Konstrukcja zrębowa. Belki zwęglowane są na nakładkę dwustronną prostą, z ostatkami. Szpary pomiędzy belkami polepione są gliną, przy izbie od strony podwórza obite oflisami. Elewacje: pd-wsch. /przy alkierzu/, pd-wsch. oraz pn-zach. /przy izbie/ są zaszalowane deskami, pozostałe pobielone wapnem. Okna - otwory w izbie ujęte są w węgry, w alkierzu w elewacji frontowej - w węgry, w elewacji pd-zach. - w węgry i łątkę. Okna w elewacjach pd-wsch. i pd-zach. są dwudzielne, czteropolowe, w elewacji pn-zach. - dwudzielne, sześciopolowe. Drzwi - otwór w sieni w elewacji frontowej ujęty w węgry, pozostałe w węgry i łątkę. Drzwi wiodące z izby do alkierza posiadają taflę /spągową/, zawieszoną na zawiasach esowatych, pozostałe - spagowe, na zawiasach pasowych, wyposażone w kłamki paluchowe. Powozy - wszystkie pomieszczenia nakryte powałami z desek łączonych na styk. Nad alkierzem przybite są do tragarzy kowalskimi gwoździakami, w pozostałych pomieszczeniach - kołkami. Na powale znajduje się gliniana polepa, gr. 3 - 12 cm. Tragarze zostały użyte wtórnie /w starszej części chałupy/ pochodzą z 1822 r. Podłogi - w alkierzu znajduje się podłoga z desek na legarach, w pozostałych pomieszczeniach - gliniane polepy. Dach - czterospadowy, o konstrukcji krokwiowo-płatwowej. Płatwie całkowicie wysunięte poza pion sian. Posyty słomą na gładko, naroża w schodki. Urządzenia ogniowe - w izbie znajduje się piec z paleniskiem wnękowym do gotowania, piec chlebowy i zapiecek. Pylar kominowy znajduje się w sieni. **BUDYNKI INWENTARSKIE:** Składają się z pięciu pomieszczeń. Najstarszy - stajnia - usytuowany jest przy komorze. Jest szerszy od budynku późniejszego. Pozostałe pomieszczenia inwentarskie: obora /za stajnią/ - chlew - obora - obora. Ponadto przy izbie znajduje się chlewik. Posadowienie - przyciesie spoczywają na kamiennej podsypcie. Ściany - z bali ciosanych i połowizn. Konstrukcja zrębowa. Belki zwęglowane są na nakładkę dwustronną prostą z ostatkami. Ściana pn-wsch. wzmocniona dodatkowo łątkami. Elewacje pobielone wapnem. Okna - w elewacji pd-zach. w oborze /obok stajni/ wyposażone w kwatery, w pozostałych pomieszczeniach nie zabezpieczone. Drzwi - otwory ujęte w węgry. Taflę spagową, zawieszoną na zawiasach pasowych wyposażone w kłamki. Powozy - wszystkie pomieszczenia nakryte powałami z desek łączonych na styk. Podłogi - ubite siemem. Dach - tryspadowy, o konstrukcji krokwiowo-płatwowej. Płatew od strony podwórza jest przesunięta od
