1. Obiekt

ZAGRODA OKOLNA / okół /

3. Miejscowość KALINA MAŁA
nr hipoteczny

WKLADKA DO KARTY EWIDENCYJNEJ ZABYTEKOW ARCHITEKTURY I BUDOWNICTWA

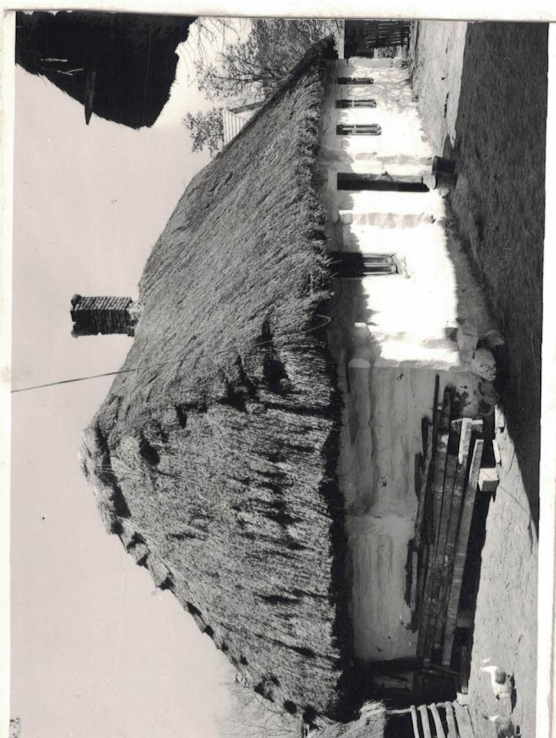
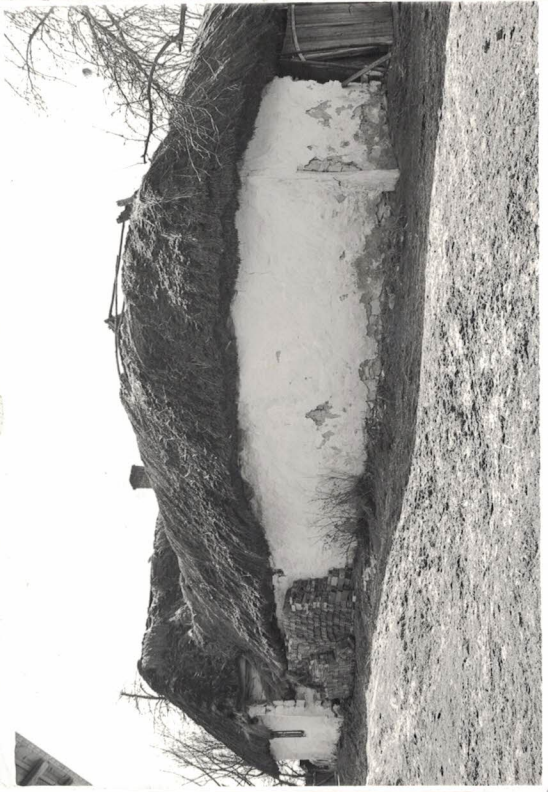
18. Opis (sytuacja, materiał i konstrukcja, rzut, bryła, elewacje, dach, wnętrza wyposażenie, instalacje)
Zagroda zlokalizowana była po pdn. stronie bocznej drogi, na doś-
stromym stoku. Chałupa elewacją frontową skierowana była na połu-
nie. W skład zagrody wchodzi: chałupa, obora, stajnia, chlew,
chlewiki pod zadaszaniem, wozownia; budynki te tworzą okół. Na
wschód od zagrody znajdowała się stodoła, a na południe - spichrz.
Przed frontem chałupy znajdował się ogródek kwiatowy i studnia
koźwrotowa. W otoczeniu zagrody poza drzewami owocowymi /jabło-
nie, śliwy/ rosła topole, olchy, brzozy. Jarzębina.
Chałupa. Wzniesiona na rzucie prostokąta, jednotraktowa o progra-
mie komora, sieni, kuchnia, pokój, z sienią przelotową, pod komorą
- podpiwniczona.

Budynek posadowiony jest na dość wysokiej / od płu. / podmurówce
z kamienia na glinie. Ściany wzniesione są z połowiczn i krawędzia-
ków węglowanych na nakładkę dwustronną prostą. Szpary utkane mche-
leśnym i glina, zrąb obustronnie bielony. Otwory okienne i drzwi-
we pierwotnie wszystkie w węgarach; nowe - wycięte w zrubie /okno
komory i drzwi do komory/ lub osadzone w łątkach /okno w pokoju/
Okna dwudzielne, czteropolowe, obramowane opaskami. Drzwi spagowe
Powały - belkowe, nagie, bielone. Podłogi - w pokoju podłoga
biała, w pozostałych pomieszczeniach - polepy gliniane. Z dawnych
urządzeń ogniowych pozostał komin wzniesiony z kamienia na glinie.
Chałupa nakryta jest dachem czterospadowym, o konstrukcji krokwi-
wo-płatwiowej, z płatwiami w całości poza pionem zrębu. Krokwie
parami wzmocnione są jętkami. Dach posyty jest słomą na gładko.
Budynek inwentarski - mieści stajnię, oborę i chlew. Wzniesiony

na rzucie wąskiego wieloboku; każde pomieszczenie ma indywidualne
wejście. Otwory drzwiowe osadzone w futrynach, drzwi spagowe,
zawieszane na zawiasach hakowych. Powwały belkowe, nagie, podłogi
nie ma / ziemia /. Dach trzyspadowy, krokwiowo-belkowy, z zaszcio-
wanym okapem, usztywniony jętkami. Dach posyty słomą na gładko.
Budynek wzniesiony jest z kamienia łamanego łączącego glina.
Poddasze z chlewikami. Zamyka okół od północy. Pomiędzy w/w budyn-
kiem inwentarskim a chlewikami - wrota dwuskrzydłowe, spagowe,
osadzone na biegunach. Ściany chlewików wzniesione w konstr.
sumikowo-łątkowej, bez powały i podłogi / pierwotnie była posadz-
ka kamienna /. Drzwi - spagowe, na zawiasach hakowych. Dach nad
chlewikami i przejazdem - krokwiowo - oczepowy / płatwiowy /, bez
jętkowy, kryty słomą na gładko.

Wozownia - Wzniesiona w konstrukcji sumikowo-łątkowej, przy czym
niektóre ze słupów pierwotnie wkopane były w ziemię. Od północy
i pdn. - wrota dwuskrzydłowe, spagowe, na biegunach / wrota pdn.
nieczynne/. Dach krokwiowo-oczepowy, bezjętkowy, kryty słomą na
gładko. Powały ani podłogi nie ma.
Podwórze - pierwotnie w całości zajęte przez gnojowisko.
Spichrz - wzniesiony na rzucie zwartego prostokąta, dwutraktowy,
szeregowy.

W trakcie rozbioru stwierdzono znaczny stopień zniszczenia belek ścian chałupy / ok. 45 - 55 % / . Spróchniałe też są ramy okienne, deski pował i niektóre elementy więźby. Ściany wozowni - porażone przez owady.

Obiekt rozebrano w październiku 1979 r. i przewieziono do skansenu w Tokarni / Muzeum Wsi Kieleckiej /.
