KONSERWATORSKI PROGRAM

**Odtworzenie wystroju wnętrza na parterze pałacu
w zakresie objętym projektem**

**„Dawny Pałac Biskupów Krakowskich w Kielcach najcenniejszym obiektem
promocyjnym turystyki kulturowej ziemi świętokrzyskiej”**

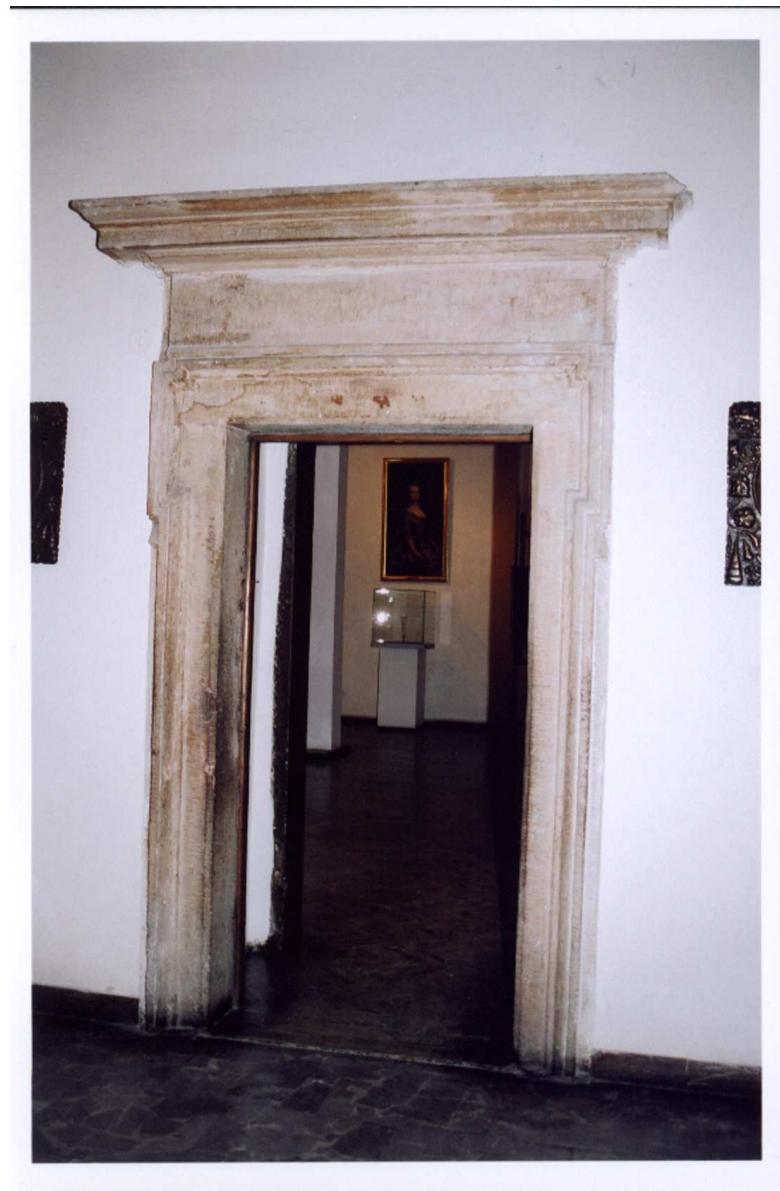
2.3.1. Portal z sieni do izby dolnej (ściana zachodnia sieni)

Portal piaskowcowy uszaty z nadprożem ,odnotowany w 1668r.,

Szerokość całkowita- 192cm ,w świetle ościeży-103,0cm

Wysokość całkowita - 275,0cm , w świetle ościeży- 206,0cm

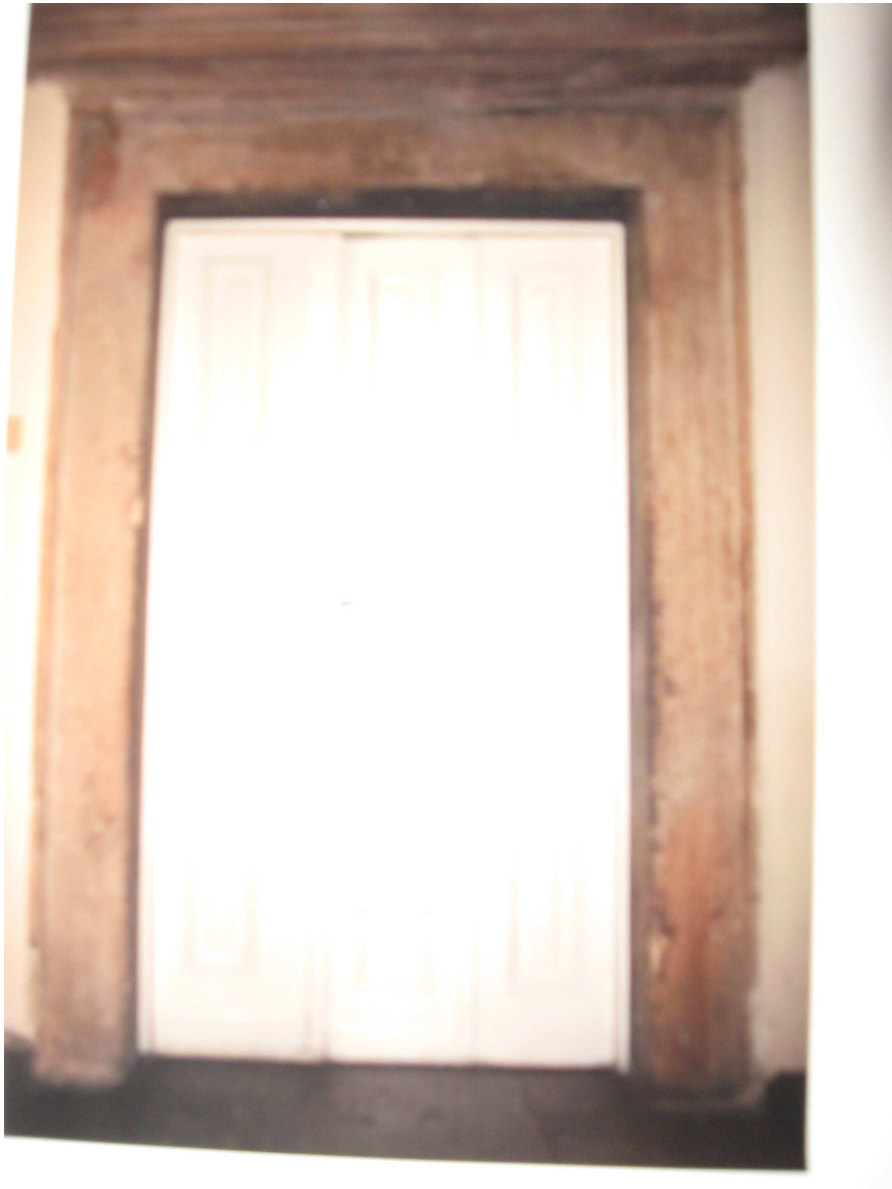
2.3.2. Portal w sieni dolnej (ściana południowa sieni)

Portal z piaskowca ,prosta forma ,gradzinowany . (nie odnotowany w dokumentacji wstępnej portali J . Kuczyńskiego)

Szerokość całkowita- 160,0cm , w świetle ościeży 114cm

Wysokość całkowita -267,0cm , w świetle ościeży 204,0cm

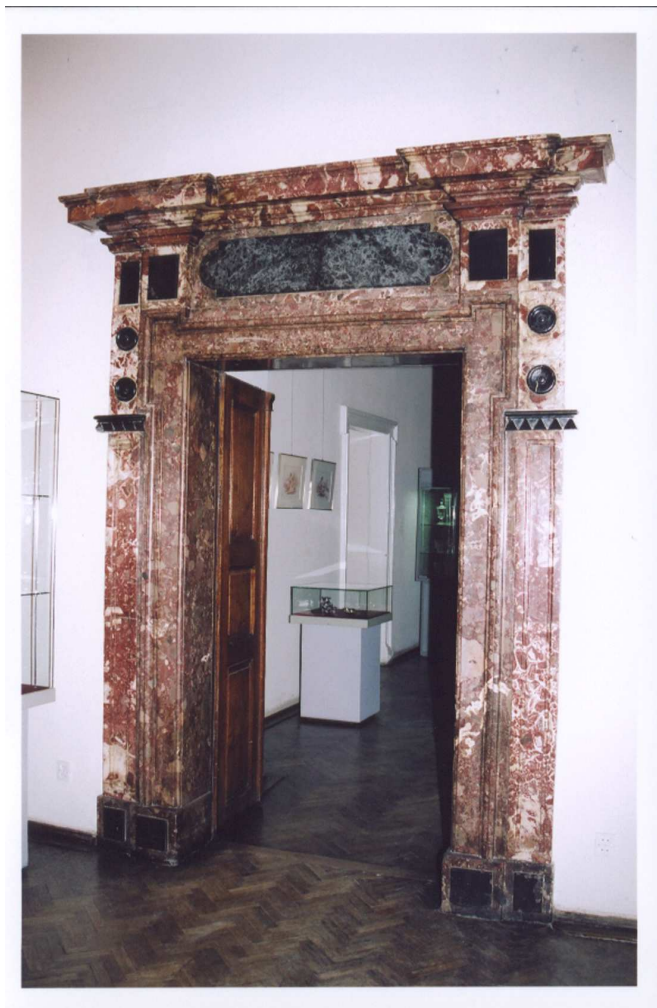
2.3.3 Portal w izbie dolnej (ściana północna izby)

Pierwotny portal był wykonany z piaskowca .W okresie międzywojennym został zamontowany portal marmurowy-istniejący do dziś . Obramowanie wewnętrzne portalu wykonane jest ze zlepiénca zygmuntofskiego (złóże „Zygmuntófska ”)

Elementy zewnętrzne obramowania portalu drzwiowego wraz z górnym zwieńczeniem wykonane sá z marmuru „rózanki”.

Ościeża portalu po obu stronach posiadają cokół z wbudowanymi kwadratowymi i prostokátnymi płytami z wapienia dębniekiego , oraz dekoracyjny element obramowania w górných częścích filarów. Pozostałe elementy w :górnéj części portalu (4 okrągłe guzy , 2 kwadratowe i 2 prostokátné płyty wykonane sá z czarnego marmuru dębniekiego ,nad wejściem znajduje się prostokátna płyta z szarego wapienia zrostkowego

Szerokość całkowita- 191,0cm ,w świetle ościeży- 119,0cm

Wysokość całkowita -288,0cm, w świetle ościeży 215,0cm

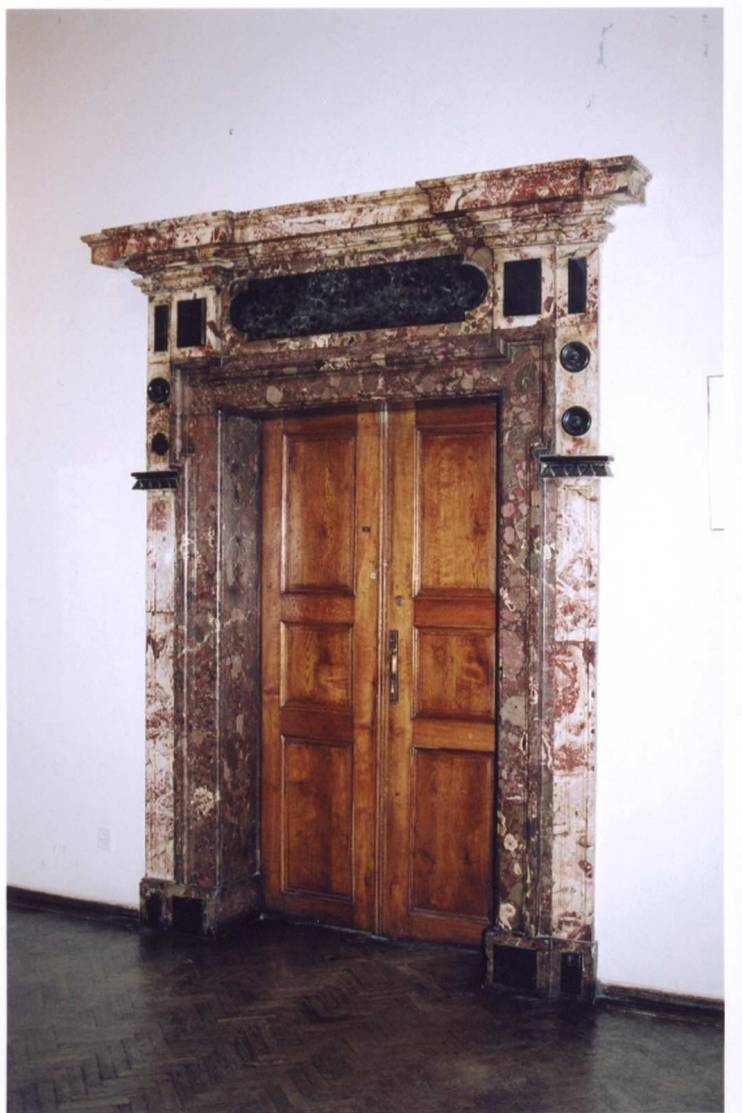
2.3.4. Portal w izbie dolnej (ściana południowa izby) ,wprowadzający do sali z uzbrojeniem.

Pierwotnie w ścianie tej nie było drzwi. Wejście przebito w XIX wieku.

Istniejący portal marmurowy zamontowany został w okresie międzywojennym .Obramowanie drzwi w części wewnętrznej wykonane jest ze zlepieńca zygmuntońskiego (złóże „Zygmuntówka ”)

Elementy zewnętrzne obramowania portalu drzwi wykonane są z marmuru „różanki”

Ościeża portalu po obu stronach posiadają cokół z wbudowanymi kwadratowymi i prostokątnymi płytami z wapienia dębnickiego . W górnej części portal zwieńczony jest profilowanym gzymsem

Elementy architektoniczne dekoracyjne wbudowane w portal wykonane są z czarnego „wapienia dębnickiego „

Szerokość całkowita- 190,0cm ,w świetle ościeży 118,0cm

Wysokość całkowita - 288,0cm , w świetle ościeży210,0cm

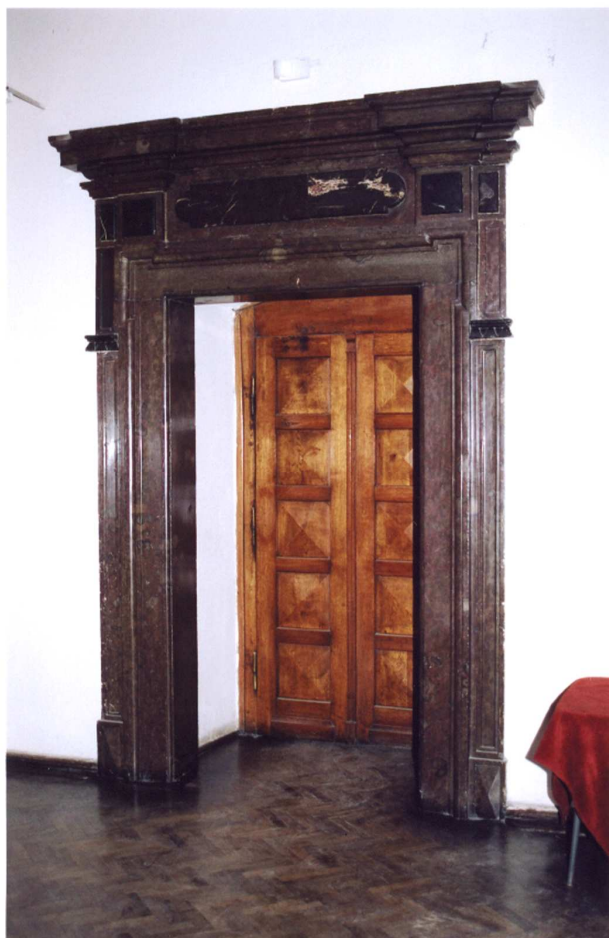
2.3.5. Portal w izbie dolnej (ściana wschodnia) wprowadzający do sieni dolnej .

Portal kamienny pierwotny aż do 1845r był wykonany z piaskowca .

Istniejący portal zamontowany został w okresie międzywojennym .

Elementy zewnętrzne i wewnętrzne obramowania portalu drzwiowego wraz z górnym zwieńczeniem wykonane są z wapienia ze złoża „Bolechowice „-barwy ciemnobrązowo-czerwonej .

W górnej części portalu wmontowane są dwie płyty kwadratowe i dwie płyty prostokątne z marmuru czarnego- „dębnickiego” a pozioma płyta nad wejściem wykonana jest z szarego wapienia zrostkowego

Zewnętrzne części obramowania portalu drzwiowego po obu stronach posiadają cokół profilowany oraz dekoracyjny element obramowania w górnych częściach filarów również z marmuru czarnego- „dębnickiego”.

Szerokość całkowita- 189,0cm ,w świetle ościeży -115,0 cm

Wysokość całkowita - 286,0cm , w świetle ościeży- 213,0 cm

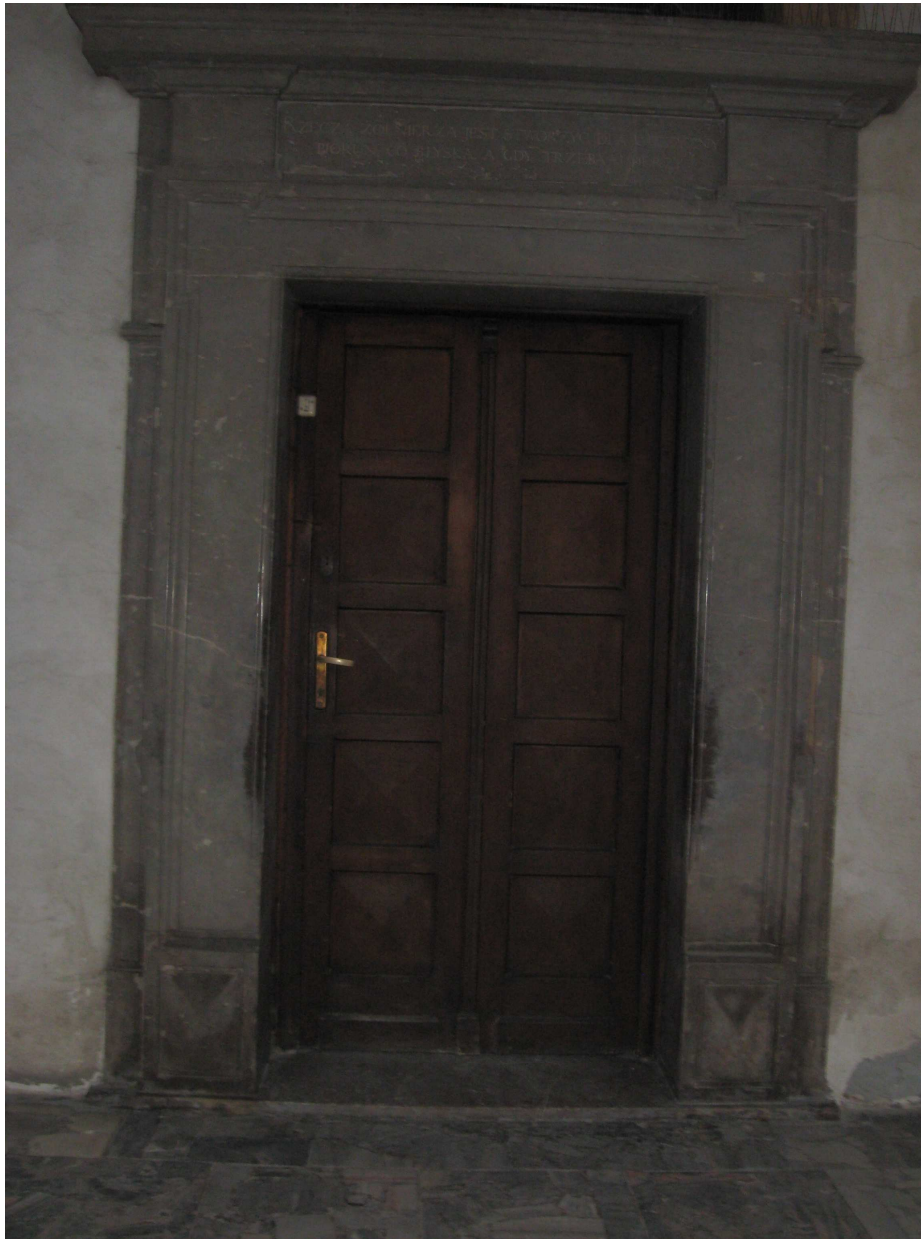
2.3.6. Portal z loggi do sieni dolnej

Portal zbudowany jest z wapienia o barwie ciemnobrunatno-czerwonej
Zwieńczony jest belkowaniem. We fryzie patriotyczny napis z okresu międzywojennego

Szerokość całkowita- 194,0cm ,w świetle ościeży -114cm

Wysokość całkowita -291,0cm , w świetle ościeży- 221,0cm

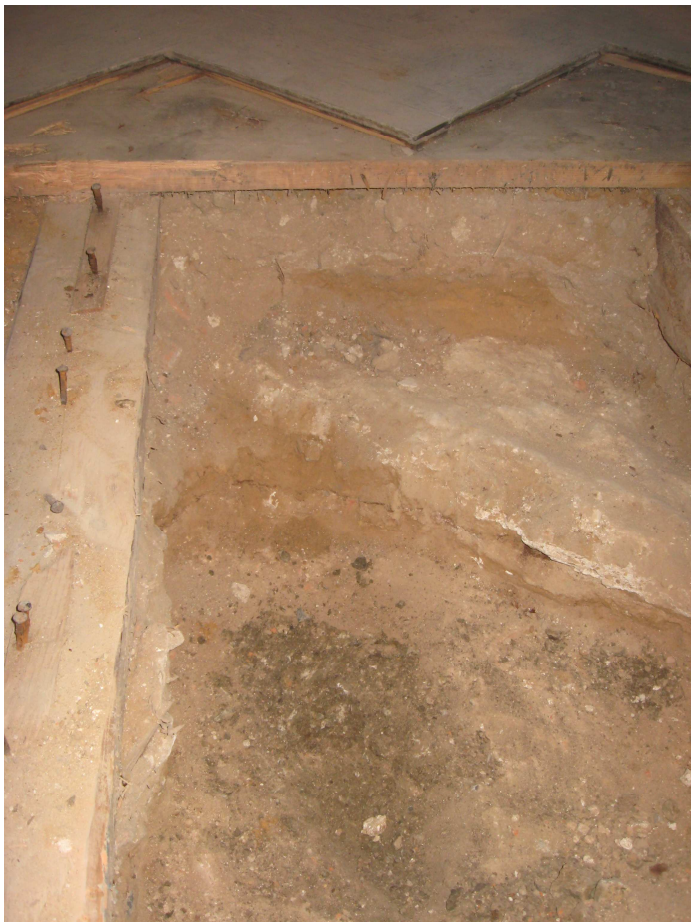
Posadzka występująca obecnie w sieni wykonana z płyt -ze złomu marmurowego na 2/3 powierzchni a na 1/3 powierzchni jest parkiet .Z powodu braku zabiegów pielęgnacyjnych w trakcie eksploatacji zarówno kamień jak i parkiet są w złym stanie technicznym.. Na podstawie odkrywki wykonanej na powierzchni parkietu stwierdzono że jest ułożony na podłodze z desek i na legarach .Legary leżą bezpośrednio na podsypce z piasku –brak izolacji termicznych i przeciwwilgociowych .Na podstawie odkrywki w okolicy nawierzchni kamiennej stwierdzono że została ułożona na warstwie zaprawy suchej na gruzobetonie .Brak izolacji przeciwwilgociowej i termicznej .Wynik badania archeologicznego w próbnych odkrywkach opracowuje dr archeolog Jolanta Gągorowska .

Zdjęcie odkrywki nr1 - podłoga w sieni (2010r)

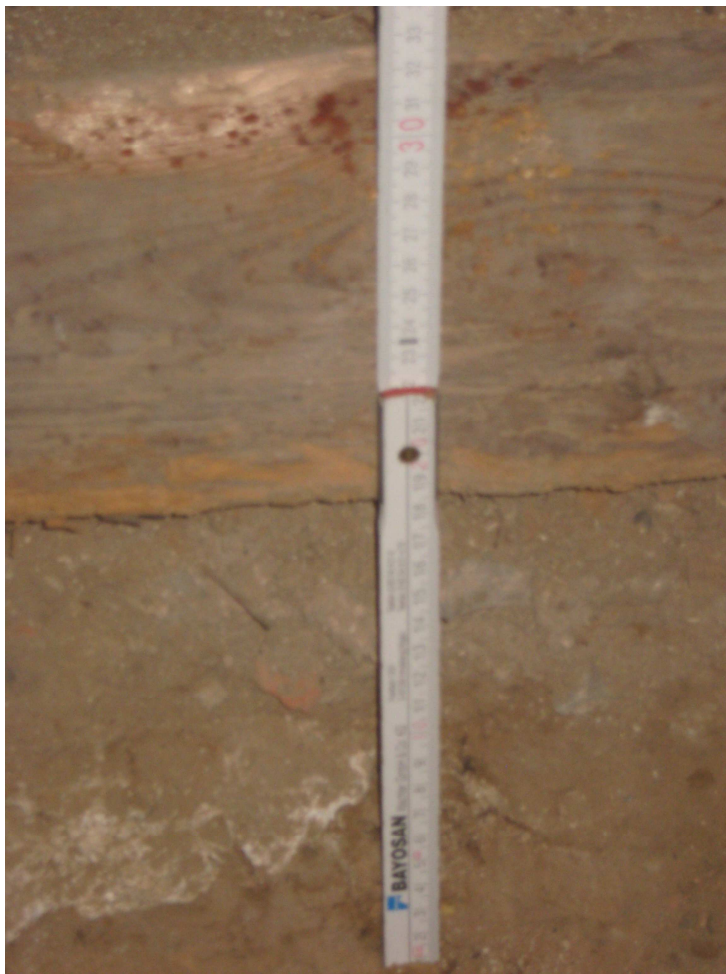
Zdjęcie odkrywki - legar pod podłogą w sieni (2010 r)
